Roavegen 8, 2335 STANGE

Befaringsdato: 13.05.2024

Tilstandsrapport

ENEBOLIG

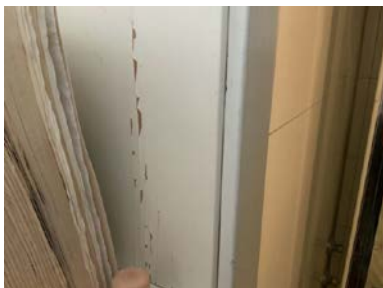
- Kondensering på enkelte glass har medført fuktskader i treverk som kan medføre utskiftningsbehov av enkelte vinduer.

Tegn til kondensering rundt vindu på bad.

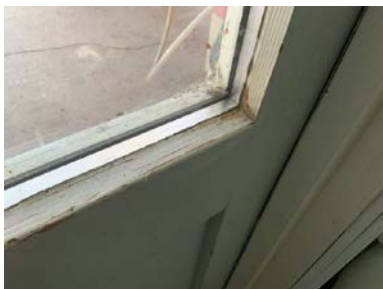
TG 2 Dører

- Kondensering på enkelte glass har medført fuktskader i treverk som kan medføre utskiftningsbehov av enkelte dører.

Kondensering på dør.

Behov for vedlikehold og utbedring. Jeg anbefaler ytterligere undersøkelser.

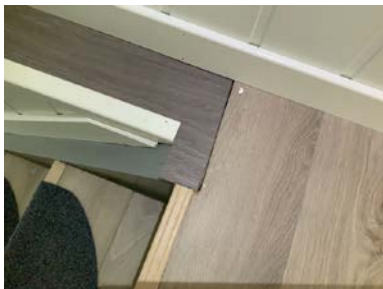
Ufagmessig avslutning.

- Det må foretas tiltak for å lukke avviket.

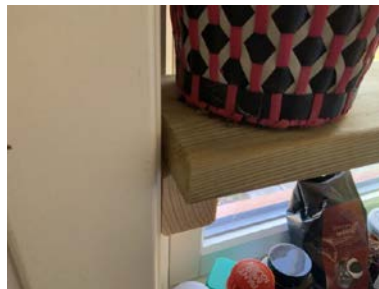
Bruk av trykkimpregnert materialer innendørs.

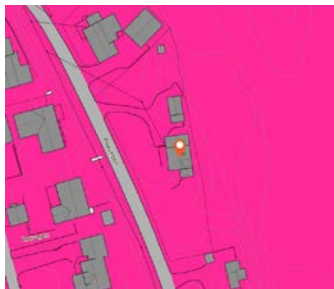
Eiendommen ligger i et området som er markert med høy aktsomhet i kartet.

- Det bør gjennomføres radonmålinger.

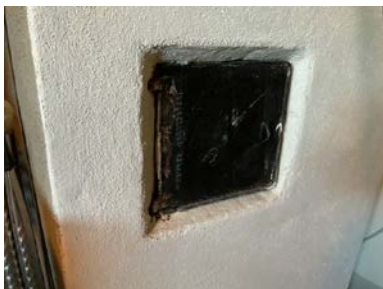
Sotluke plassert i kjeller.

- Det bør foretas nærmere undersøkelser av pipeløp.

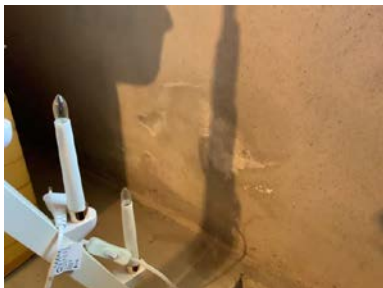
Årsaken eller årsakene til avviket er ikke avdekket da det går utover undersøkelsesnivået i denne rapporten og konsekvensen av dette er at det må gjøres ytterligere undersøkelser. Konsekvensen av påviste avvik kan for eksempel være redusert brukstid og fuktskader.

Saltutslag på vegg.

- Det påviste fuktnivå gir grunn til å overvåke konstruksjonen jevnlig for å se utvikling over tid, og eventuelt foreta tiltak for å unngå fuktskader.

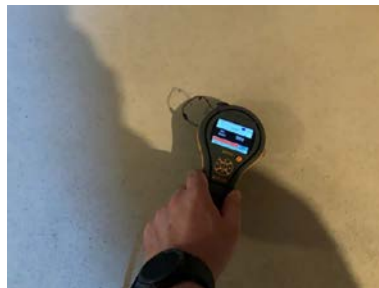
Ved enkle fuktsøk med fuktindikator registrerte jeg unormale verdier.

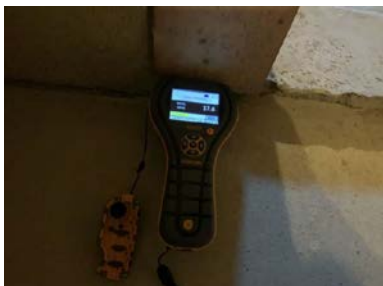
Fuktmåling ble foretatt, jeg målte grenseverdier for skadelig fukt og dette er en indikasjon på at konstruksjon er utsatt for fuktpåkjenning.

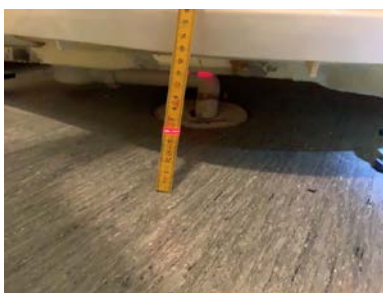
Begrenset mulighet for inspeksjon og rengjøring.

- Tilgang til sluk må bedres både for inspeksjon og rengjøring.

Jeg anbefaler ytterligere undersøkelser da utførelsen på arbeidet kan påvirke brukstiden og risikoen for fuktskader. Innhent dokumentasjon, om mulig.

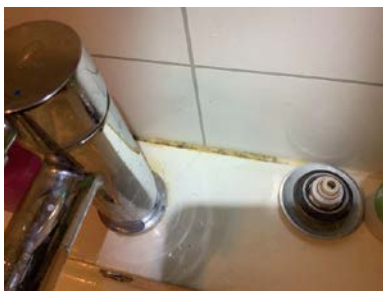
Generelt behov for vedlikehold. Konsekvensen av påviste avvik kan for eksempel være redusert brukstid og fuktskader.

Fuge mellom innredning og vegg bør utbedres.

- Det må foretas tiltak for å lukke avviket.

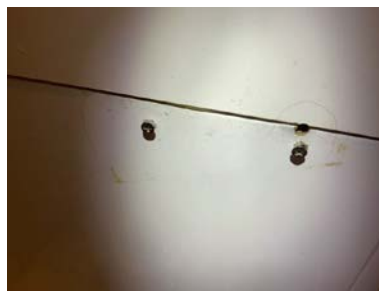
Eldre hull i innredning.

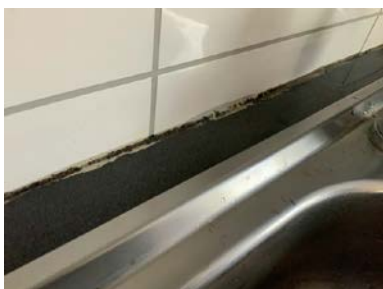
Sprikket fuge mellom benkeplate og vegg.

- Det må foretas tiltak for å lukke avviket.

Jeg anbefaler ytterligere undersøkelser.

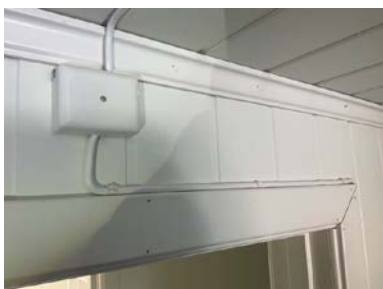
Ufagmessig utført arbeid.

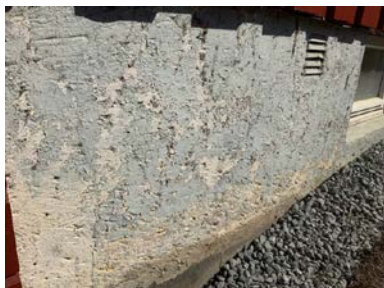
* Tomteforhold > Grunnmur og fundamenter: Det er registrert løs puss på muroverflater. Fundamentering er nedgravd og ikke tilgjengelig for inspeksjon. Malingsflass, avskalling og saltutslag på vegg, dette indikerer fuktvandring i vegger. Deler av bygningsdelen er skjult, har en alder som øker sannsynligheten for skjulte feil og har brukt opp mye av sin forventede brukstid. Tilstandsgrad gitt pga. nevnte forhold.

Løs puss og maling på grunnmur.

Jeg anbefaler ytterligere undersøkelser. Generelt behov for vedlikehold, oppgraderinger og utbedringer.
