Tilstandsrapport

Fritidsbolig

Jerpstosæterveien 498, 7335 JERPSTAD
  ORKLAND kommune

Befaringsdato: 25.06.2024

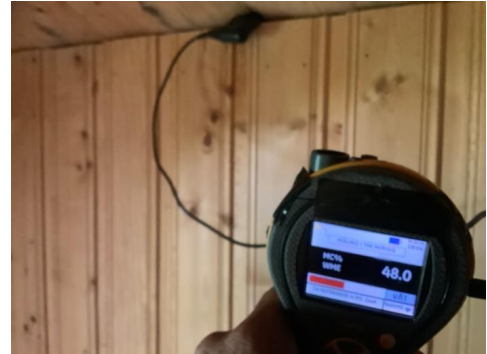
! TG 2 Takteking

Det registreres fukt skjolder i undertak i overgangen mellom tak og vegg. Det ble søkt med fuktindikator uten at det ble registrert forhøyede fuktverdier, bortsett fra et lite felt på soverom.(tg3) Nærmere undersøkelser anbefales.

Nærmere kontroll av nevnte fukt i soverom anbefales prioritert.

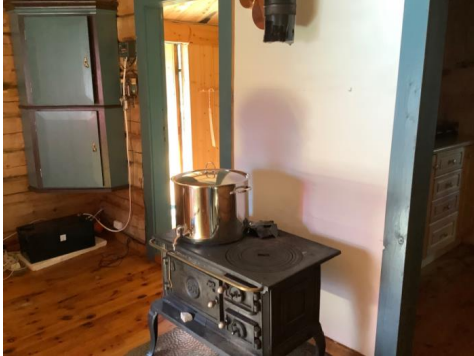
Det er montert 2 ståpipen. Det anbefales kontroll godkjenning av piper og ildsteder av det lokale brann og feievesen. Vedovn på kjøkken er ikke tilkoblet pipe.

Vedovn på kjøkken er ikke tilkoblet piperør

Det anbefales kontroll / godkjenning av pipe og ildsteder av det lokale brann og feievesen.
