# Tilstandsrapport

Leilighet i 1. etg. i flermannsbolig

Meteorveien 39A , 3113 TØNSBERG

Befaringsdato: 29.01.2026

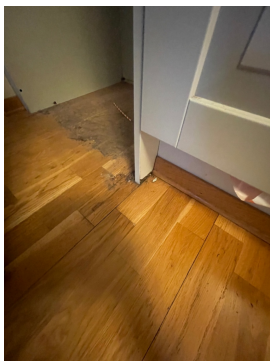
### ! TG 2 Overflater

Parkettgulvet har noen riper og slitasje. I stuen, under TV-en, er det et eldre fuktmerke på gulvet. Det er også eldre fuktskader på parkettgulvet ved kjøleskapet.

Parkettgulvet bør vedlikeholdes og eventuelt utbedres lokalt der det er riper og slitasje, samt der det er eldre fuktmerker og fuktskader. Dersom fuktskader ikke utbedres, kan det medføre ytterligere skade på gulvet og underliggende konstruksjoner, samt økt risiko for sopp- og muggdannelse.

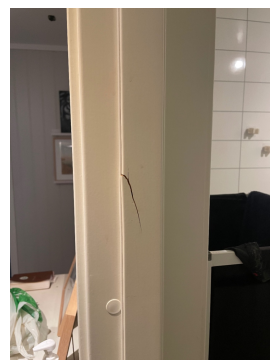
### ! TG 2 Innwendige dører

Det er sprekk/skade på dørkarmen til badet.

Det bør utbedres sprekk/skade på dørkarmen til badet for å hindre videre forringelse og sikre funksjon samt estetisk utseende. Dersom tiltak ikke iverksettes, kan skaden forverres og medføre økte utbedringskostnader.

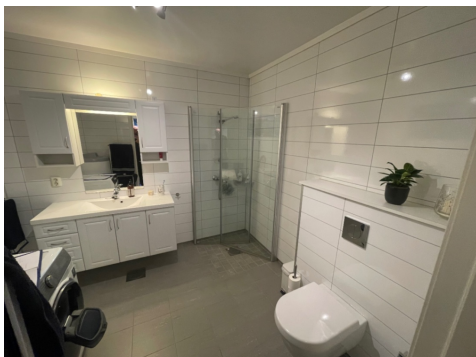
### ! TG 2 Overflater vegger og himling

Nederst på veggene i dusjsonen er overgangen mellom veggplater og aluminiumslist ikke tett med silikon eller tilsvarende. Utenfor dusjsonen er det ikke montert aluminiumslist nederst på veggplatene. Manglende silikon og aluminiumslist medfører økt risiko for fuktskader.

- Dersom våtromsplatene ikke er montert fagmessig, kan dette medføre utettheter som øker risikoen for fuktinntrengning bak platene. Over tid kan dette føre til oppfukning av tilstøtende konstruksjoner, noe som kan resultere i råteskader, muggvekst og eventuelle lekkasjer.

Det bør utføres tetting med silikon eller tilsvarende i overgangen mellom veggplater og aluminiumslist i dusjsonen, samt montering av aluminiumslist utenfor dusjsonen.

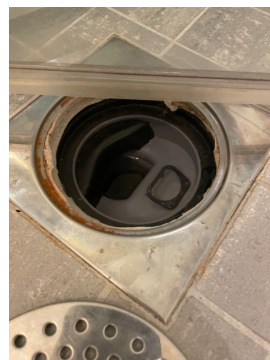
### ! TG 2 Sluk, membran og tettesjikt

Det er ikke synlig membran eller klemring i sluk, noe som medfører økt risiko for fuktskader.

- Usikker løsning rundt klemring gir økt risiko for at vann kan trenge ned mellom membranen og sluket. Dette kan føre til lekkasje og fuktskader i underliggende konstruksjoner over tid.

Det bør foretas utbedring av membran og klemring rundt sluk for å sikre fagmessig tetting.

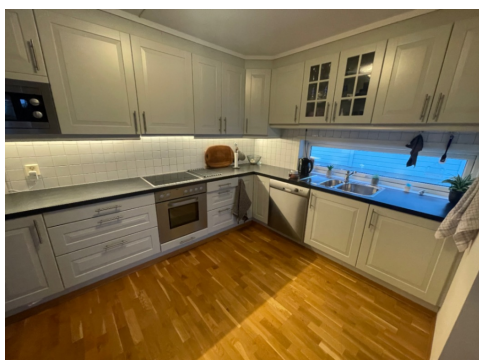
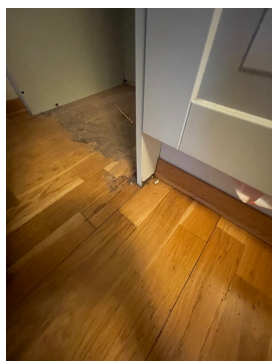
Det er en fuktskade i parkettgulvet ved kjøleskapet, samt noe fuktskade nederst på endeplaten ved siden av kjøleskapet. Selger opplyser at fuktskadene skyldes at fryserdelen i kjøleskapet ikke fungerer som den skal, noe som fører til isdannelse og avrenning.

Fuktskadet parkett og endeplate bør utbedres eller skiftes for å hindre videre skadeutvikling og redusere risiko for mugg- og råteskader. Det anbefales også å utbedre eller bytte ut kjøleskapet/fryseren for å forhindre nye vannskader.
