# Tilstandsrapport

Boligbygg med flere boenheter

Sagmestervegen 6 A, 7725 STEINKJER

Befaringsdato: 09.02.2026

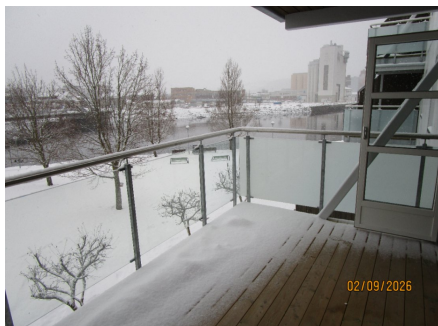
Nyere østvendt og delvis takoverbygd balkong med adkomst fra balkongdør på stue. Gulv/dekke av tre. Rekkverk av glass og stål.

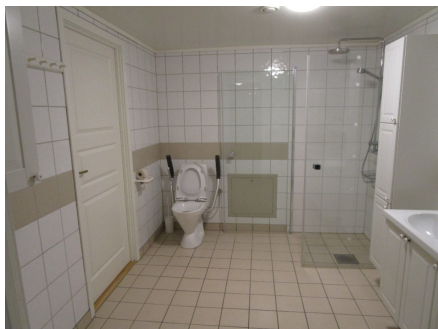
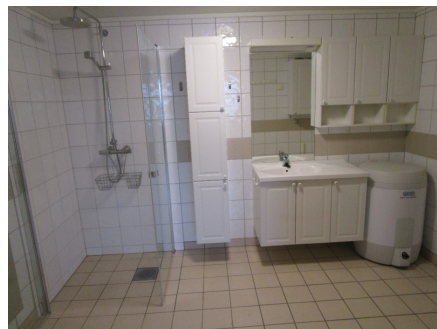
Bad/vaskerom med generell standard fra byggeår. Overflater med flislagte gulv og vegger. Malte sponplater (takess) i himling. Rommet er utstyrt med gulvmontert toalett, baderomsinnredning, opplegg for vaskemaskin og dusj med innfellbare dusjvegger/skjermsvegger av glass. Noe nyere dusjvegger og dusjgarnityr. Oppvarming med termostattyrt gulvvarme. Ventilering med avtrekksventil i himling som styres fra kjøkkenventilator (mekanisk avtrekksanlegg).

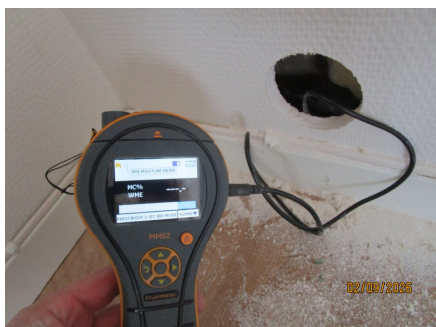
Hulltaking for kontroll av eventuell fukt/lekkasjer i tilstøtende vegger bak dusj og servant kunne ikke foretas pga konstruksjonsmessige forhold (brann/lyd skillevegger). Hulltaking ble foretatt fra alternativt sted på soverom. Ingen indikasjon på fukt ble registrert, men det gjøres oppmerksom på at alternativ hulltaking/fuktmåling fra soverom medfører noe usikkerhet.

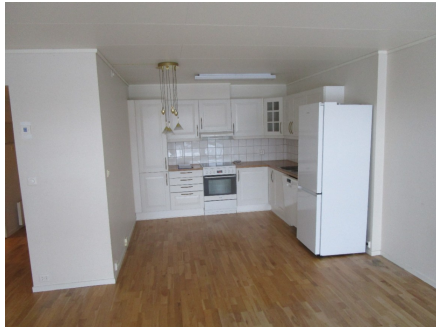
Kjøkken med åpen løsning mot stue. Overflater med parkett, malt strie på vegger og himling med malte sponplater (takess). Kjøkkeninnredning med skapskrog fra byggeår, men med noe nyere malte profilerte fronter. Laminert benkeplate vurderes også skiftet etter byggeår. Kjøkkenflis på vegg over kjøkkenbenk. Ventilering med kjøkkenventilator over komfyr. Komfyrvakt og lekkasjestoppesystem er montert. Ukjent hvorvidt hvitevarer som oppvaskmaskin, kjøøl/fryseskap og komfyr følger med. Kjøkkenet med normalt påregnelig bruksslitasje. Det bemerkes noe oppsprekking i skjøter ved parkett som indikerer tidligere vannsøl/lekkasje og det settes TG2 for parkettgulvet. Områdene var tørre ved besiktigelsen.

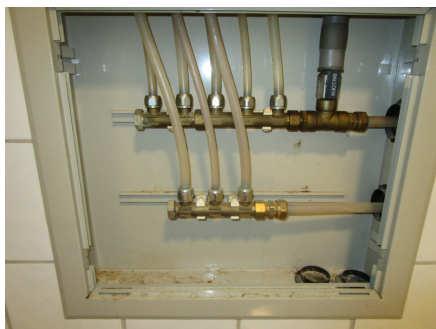
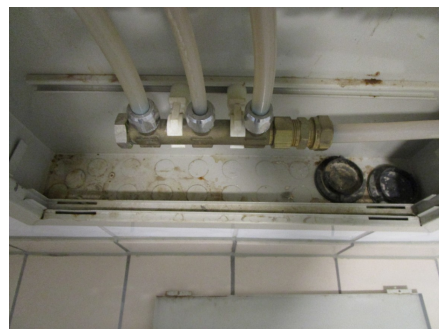
Vannledninger av plast med "Rør i rør" system. Vvs-skap med fordelingskurser for tappevann er plassert på bad/vaskerom. Stoppekran inne i vvs-skap.

Det er ikke etablert avløp fra vvs-skap. Noe rust i vvs-skap indikerer noen tidligere "svettelekkasjer" i skap.

Evt lekkasjevann vil ikke ledes til sluk og kan medføre skader. Avløp fra vvs-skap til rom med sluk bør etableres. Med tanke på rust i vvs-skap bør skapet inspiseres jevnlig.

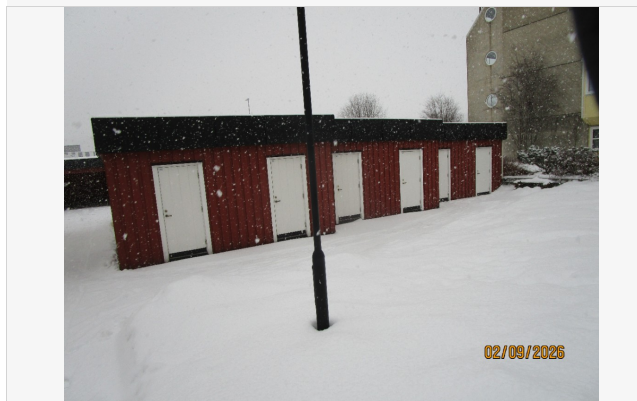
Leiligheten har en enkel utvendig bod i felles bygning for sameiet. Innlagt strøm.
