# Rossmovegen 112 7353 BØRSA

## Tilstandsrapport Eierskifte

Byggeår: 1880

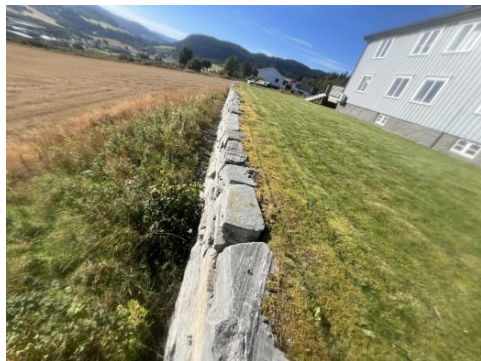
## 6.4 Støttemur

| Støttemur oppført i skiferstein rundt 2014 av tidligere eier. | |
| Ingen tegn til skader med behov for tiltak. Det er over 3 meter til bakken fra topp støttemur og rekkverk er påkrevd. | |

| For å lukke avviket må rekkverk etableres i forhold til dagens krav. | |

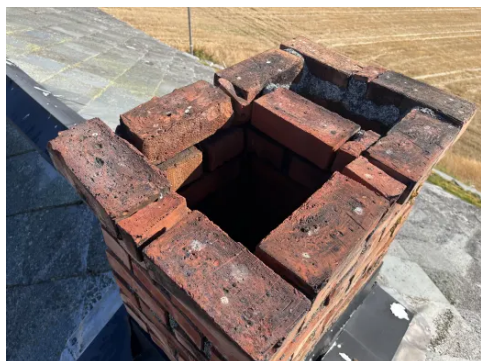
## 6.15 Ildsted/Skorstein

| Det er etablert to teglsteinspiper. Kun en pipe er i bruk. | |
| Det blir registrert at fuger er forvitret og pipa har slitte overflater over tak. Videre gjøres det oppmerksom på at det ikke er etablert topp på heldekkende pipebeslag. Det er ikke påbud med pipehatt på skorsteinen, men uten pipehatt vil vann og fuktighet kunne trenge ned i pipen og forkorte skorsteinens levetid. Anbefales etablert. | |

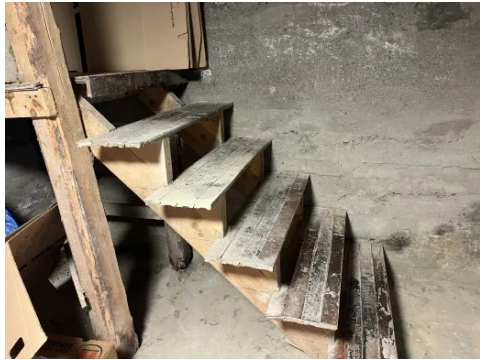
## 6.18 Trapp

Innvendig trapp til 2. etasjen er en lukket tretrapp. Innvendig trapp ned til kjeller er en åpen tretrapp.

Det mangler delvis rekkverk i begge trapper. Videre gjøres det oppmerksom på at trapp ned til kjeller har synlige slitasjeskader.

Etablering av rekkverk anbefales for bedre sikkerhet.

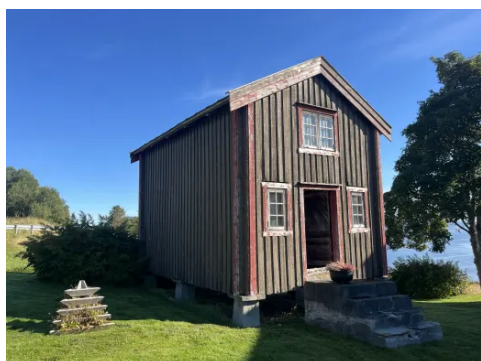
**6.27 Øvrig: Stabbur**

Bygget har et etterslep på vedlikehold på blant annet utvendige overflater/ trapper, samt noe skjevheter. Det vil være behov for flere utbedringer, følgelig i forhold til eget krav til standard/ funksjonalitet. Bygget er ikke videre vurdert.

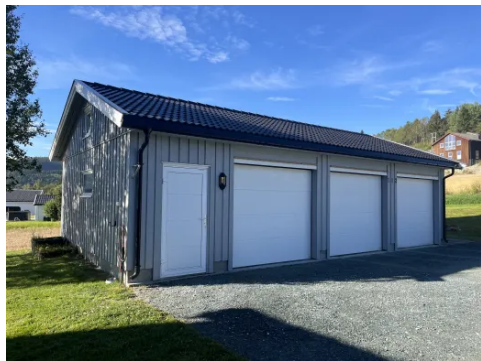
**6.28 Øvrig: Garasje**

Det ble ikke registrert tilstandsvekkelser/ skader som krever tiltak på befaringsdagen. Bygget er ikke videre vurdert.
