Tilstandsrapport

Enebolig

Finnestadveien 431, 1880 EIDSBERG

Befaringsdato: 06.08.2024

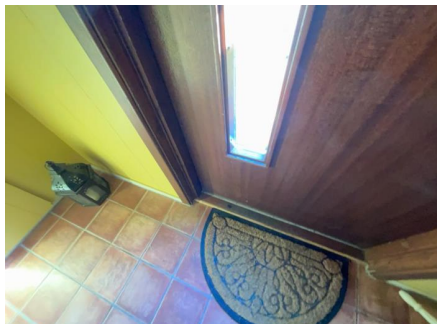
TE 3 Dører - kjeller

Dør til kjeller.

- Det er påvist dør(er) med fukt/råteskader.

- Lokal utbedring/utskifting av fukt/råteskadet treverk.

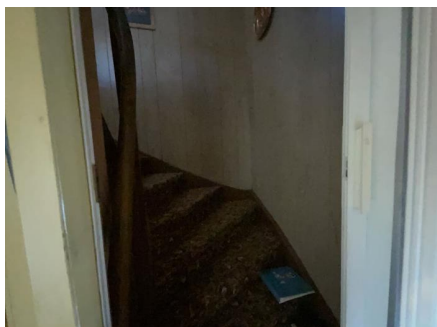
TG 2 Innvendige dører

- Det er påvist avvik som tilsier at det bør foretas tiltak på enkelte dører.

- Det er ikke behov for umiddelbare tiltak, det må dog gjøres utbedringer om avviket skal lukkes.
