Tilstandsrapport

Enebolig

Glassverksgata 22, 3150 TOLVSRØD

Befaringsdato: 14.08.2024

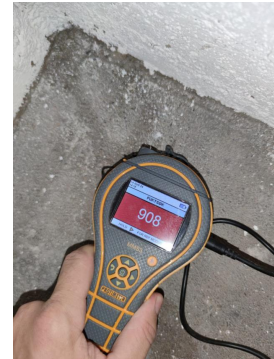
• Det er påvist indikasjoner på noe fuktgjennomtrenging i kjellergulv.
• Det er påvist indikasjoner på noe fuktgjennomtrenging inn i kjellermur.

Indikert høye fuktverdier i gulv.

Det anbefales en oppgradering av utvendig fuktsikring av grunnmur og drenering.

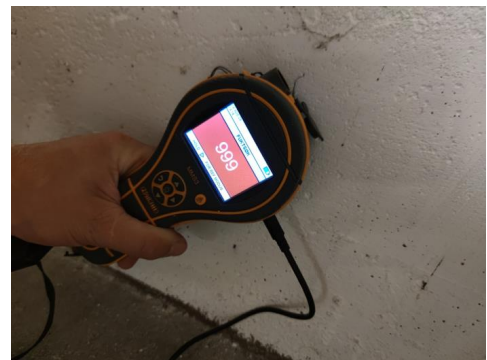
Indikert høye fuktverdier i vegg.

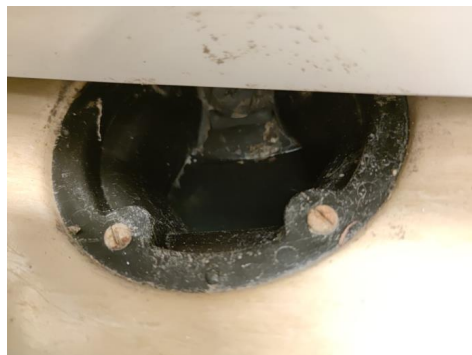
- Det er påvist at høydeforskjell fra topp slukrist til gulv/synlig topp membran ved dørterskel er mindre enn 25 mm.
- Det er påvist avvik i fallforhold til sluk i forhold til krav i forskrift på byggetidspunktet.

- Våtrommet fungerer med dette avviket.

- Overvåk tilstanden jevnlig. For å få tilstandsgrad 0 eller 1 må tettesjiktet skiftes ut, men tidspunktet for når dette er nødvendig er vanskelig å si noe om.

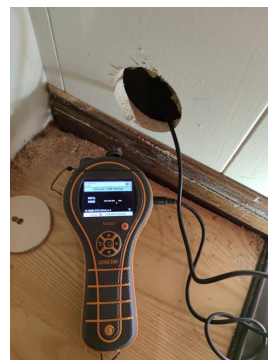
TG 0 Tilliggende konstruksjoner våtrom

Hulltaking er foretatt fra gang uten å påvise unormale forhold.

Målt vektprosent under 6% som er tørt tre.

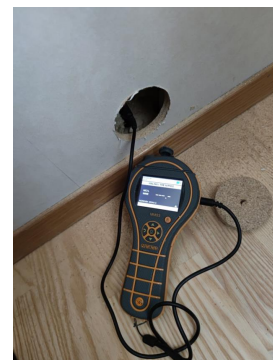
! TG 0 Tilliggende konstruksjoner våtrom

Hulltaking er foretatt fra soverom uten å påvise unormale forhold.

Målt vektprosent under 6% som er tørt tre.

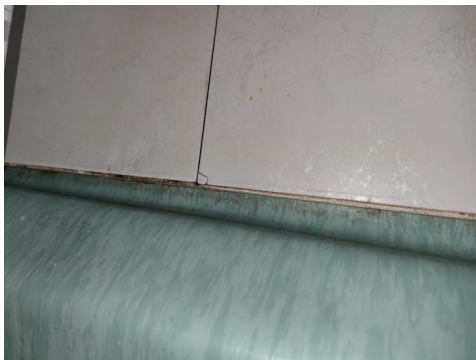
Liten skade i bunn av en baderomsplate i dusjsone.

Vedlikehold/oppgradering er noe som bør påregnes med tiden.

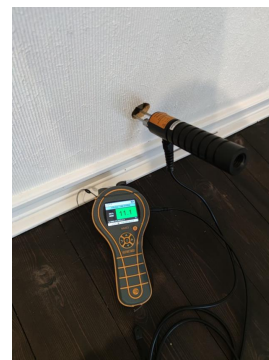
! TG 0 Tilliggende konstruksjoner våtrom

Fuktmåling er foretatt i tidligere borret hull uten å påvise unormale forhold.

Målt vektprosent på 11.1% som er tørt tre.
