Glassverksgata 22, 3150 TOLVSRØD

**Unik mulighet på Vallø:
Sjarmerende enebolig med utsikt
over sjøen - En perle i idylliske
omgivelser - Dobbelgarasje**

Salgsobjekt: Enebolig
Eierform: Eiet
Byggeår: 1856
BRA-i/BRA Total: 292/351 m²
Tomtstr.: 627 m²
Soverom: 3
Antall rom: 7
Gnr./bnr. Gnr. 140, bnr. 786

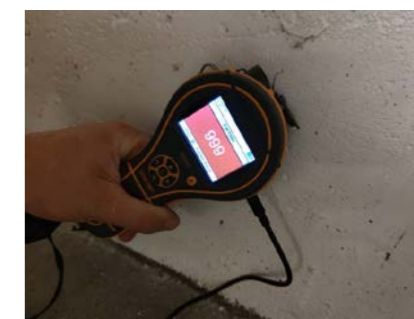
Det ble med fuktindikator registrert noe høye fuktverdier på synlige murflater. Dette er forhold som ikke kan sies å være unormalt lagt alder og drenerings funksjon til grunn.

- Det er påvist indikasjoner på noe fuktgjennomtrenging i kjellergulv.
- Det er påvist indikasjoner på noe fuktgjennomtrenging inn i kjellermur.

Indikert høye fuktverdier i gulv.

Indikert høye fuktverdier i vegg.

- Det påviste fuktnivå gir grunn til å overvåke konstruksjonen jevnlig for å se utvikling over tid, og eventuelt foreta tiltak for å unngå fuktskader.

Det anbefales en oppgradering av utvendig fuktsikring av grunnmur og drenering.
