# Tilstandsrapport

📍 Rudsenga 9A, 2383 BRUMUNDDAL

# gnr. 2, bnr. 97

## Rekkehus - Byggeår: 1971

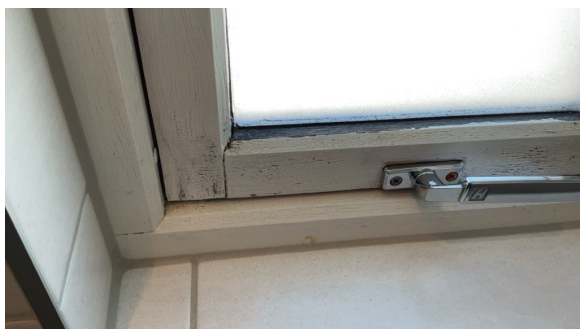
- Karmene i vinduer er slitte og det er sprekker i trevirket.

Kondensmerker/fuktmerker på enkelte vinduer.

- Det må foretas lokal utbedring.

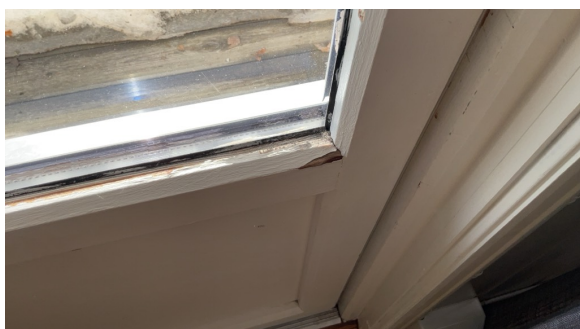
- Karmene i dører er værslitte utvendig og det er sprekker i trevirket.

Kondensmerker på terrassedør.

- Det må foretas lokal utbedring.

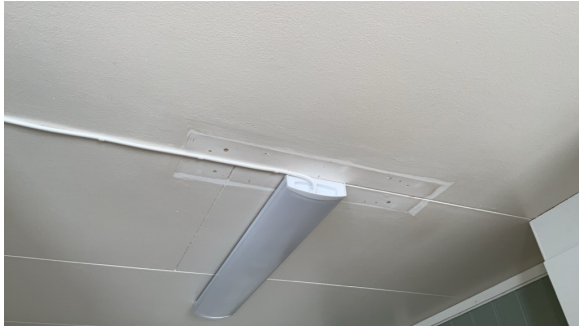
- Det er påvist skader på overflater.

Himling kjøkken.

Bygningsdelen fungerer med dette avviket, men for å lukke avviket må det gjøres tiltak.

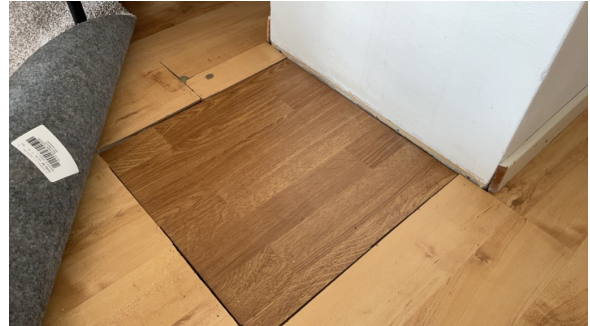
Gulv stue.

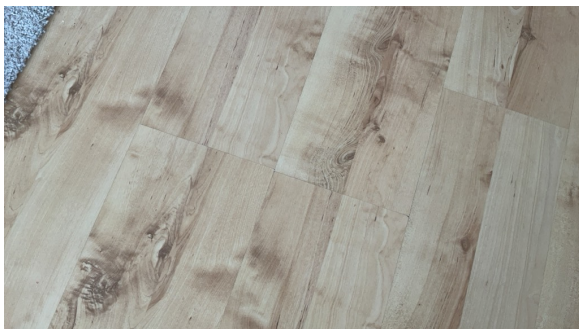
Gulv er feilmontert i henhold til de fleste monteringsanvisninger, endeskjøter er ikke tilstrekkelig forskjøvet. Aviket kan gi kortere brukstid.

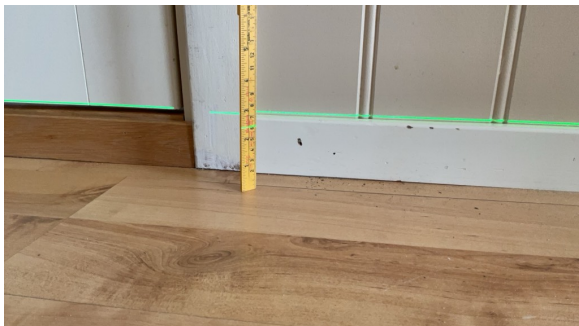
- Målt høydeforskjell på mellom 10 - 20 mm innenfor en lengde på 2 meter. Tilstandsgrad 2 gis med bakgrunn i standardens krav til godkjente måleavvik.

Målt fall innenfor 2 meter 11 mm.

- For å få tilstandsgrad 0 eller 1 må høydeforskjeller rettes opp. Det vil imidlertid sjelden være økonomisk rasjonelt som et enkeltstående tiltak i en bolig som dette. Dersom boligen en gang skal renoveres, kan man vurdere slike tiltak.

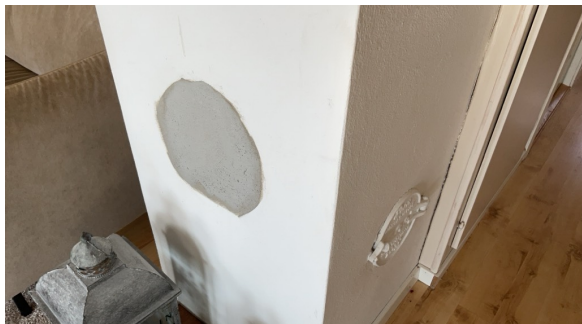
Tidligere hull til ildsted tettet.

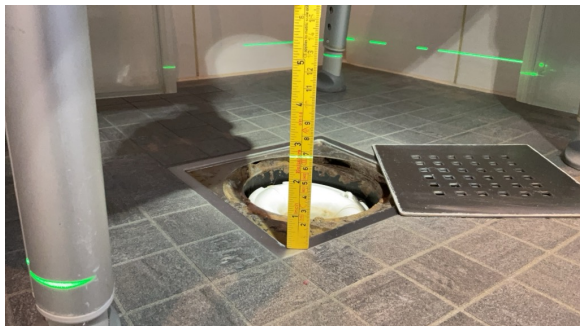
- Til tross for avviket i fall/høydeforskjell til sluk, vil gulvet fortsatt kunne lede vann mot sluket, men med redusert effektivitet. Dette kan potensielt øke risikoen for vannansamling i enkelte områder av badet.
- Selv om bom eller hull lyd ikke alltid er et umiddelbart problem, bør det overvåkes nøye før eventuell utvikling i sprekker i flisfuger e.l. oppstår. Dette må en foreta tiltak for, for å begrense utviklingen.

Målt fall til sluk: 17mm

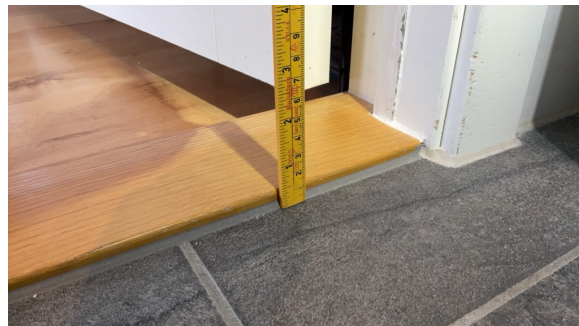
Ingen synlig oppbrett av membran ved terskel.

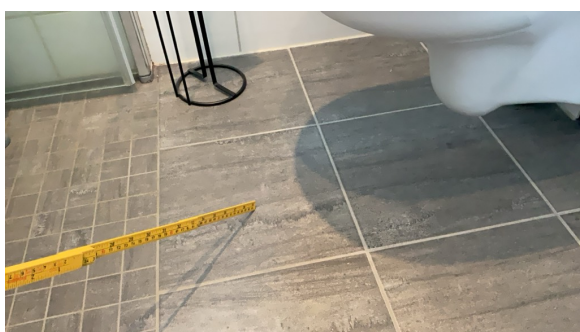
Bom/hulldyd på flis ved toalett.

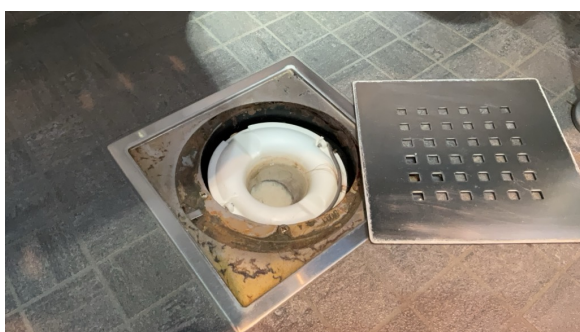
Kontroll av sluk.

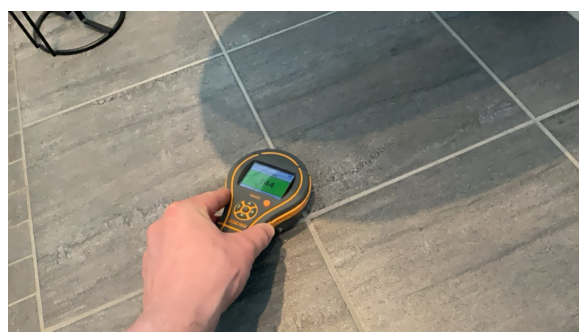
Med enkle fuktsøk ble det ikke registrert unormale verdier.

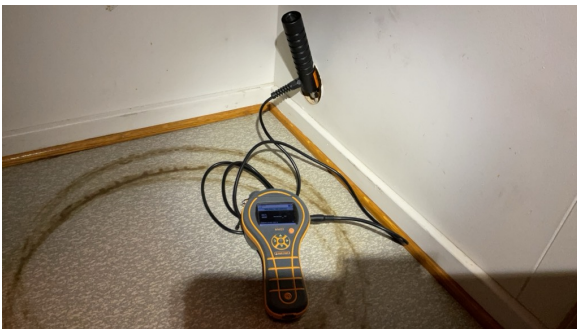
Hulltaking utført fra tilstøtende rom.

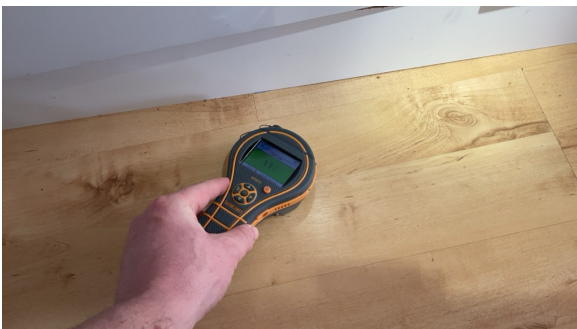
Med enkle fuktsøk ble det ikke registrert unormale verdier.

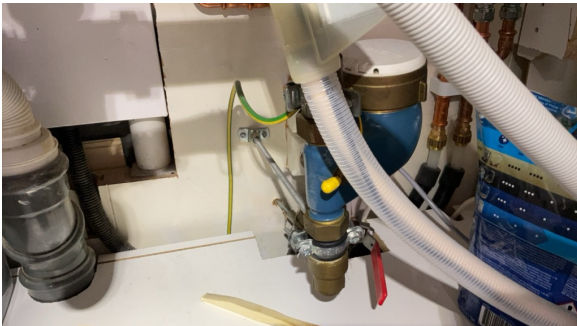
Stoppekran plassert i kjøkkenbenk.

Jeg anbefaler kontroll av røropplegg utført av fagperson.

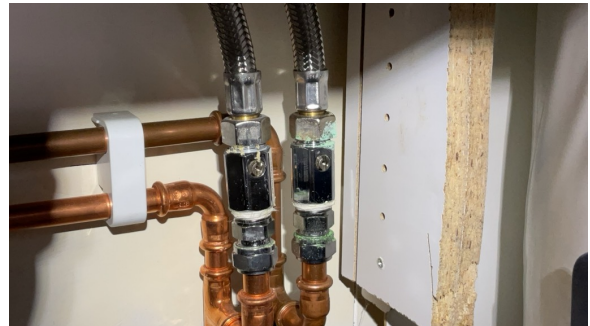
Korrodering på kobling.

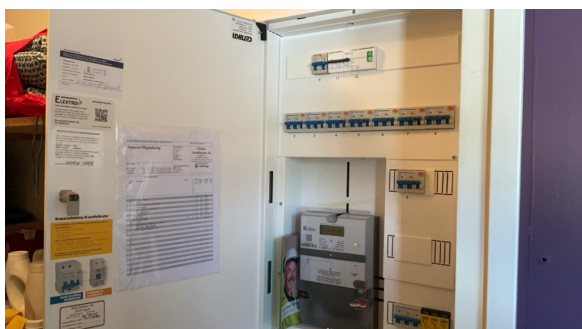
Sikringsskap plassert på bod.

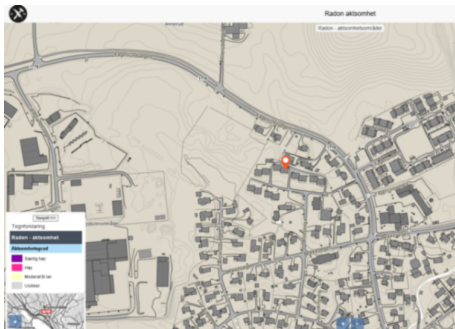
Bygningen ligger i et område som er definert med usikker aktsomhetsgrad i kartet.

- Det bør gjennomføres radonmålinger.
