# Mælan 61 7374 RØROS

## Tilstandsrapport Eierskifte

Boligtype: Rekkehus

Byggeår: 1978

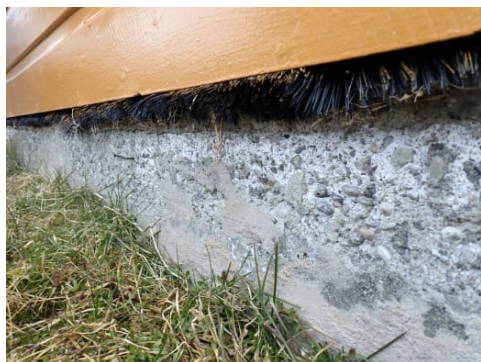
### 6.2 Grunnmur og fundament: Støpt plate på mark

| -Det registreres ingen skader, men det er noe slitt/avskallet puss og litt misfarging av saltutslag på grunnmuren. | |

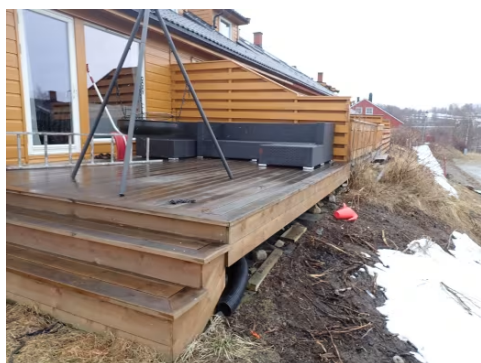
## 6.4 Balkong, terrasse, platting

-Det er ikke etablert rekkverk. Etablering av rekkverk er et krav der det er mer enn 50 cm ned til terreng.

TG 3 som følge av dette.

| Er det avvik på rekkverkshøyde og åpninger i rekkverket i forhold til gjeldene byggt teknisk forskrift på befaringstidspunktet? | Ja |

-Det må etableres tilfredsstillende rekkverk.

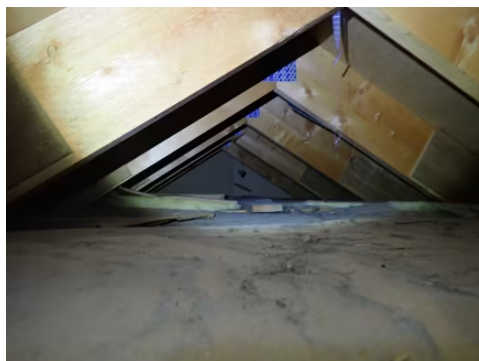
Oversiktsbilde

-Det registreres noen skjolder og mindre fuktmerker. Dette vurderes ikke å være aktivt, og kommer mest sannsynlig fra gammelt av.

-Det anbefales å etablere adkomstluker til kneloft om mulig. Inspeksjonsmulighet i disse rommene anbefales etablert på generelt grunnlag, da de kan være påkjent av fukt og/eller skadedyr.

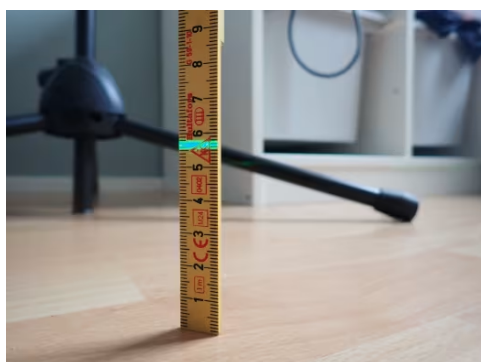
Måling i soverom. Referansenivå laser = 4 cm.

Det ble målt med laser i stue, kjøkken og gang. I stue og kjøkken registreres en total høydeforskjell på ca. 21 mm over rommets lengde, men avviket starter et sted mellom stue og kjøkkendelen.

Det ble målt med laser i begge soverom. I begge rommene er det påvist lokalt avvik innenfor 2 meters avstand ut mot midten av rommene på ca. 16 mm.

- Det knirker i gulvet foran døråpningen mellom gang og kjøkken.
- Gulvet i gangen ligger noe lavere enn gulvene ellers i etasjen. Dette er godt merkbart mot kjøkken og vindfang. Dette gir TG 2 iht. krav i standarden NS 3600.
- Med bruk av nivelleringslaser ble det registrert lokale avvik innenfor 2 meter på mellom 10 og 20 mm. Dette er registrert i begge soverom i loftsetasjen ved målinger på ca. 16 mm innenfor 2 meters avstand.
- Med bruk av nivelleringslaser ble det registrert totale avvik mellom 15 og 30 mm. Dette er registrert i begge soverom i loftsetasjen, samt i stue og kjøkken (i rommets lengde fra stue og inn til kjøkken). Målinger i soverommene viser ca. 16 mm, mens måling i stue og kjøkken viser ca. 21 mm.

- For å få tilstandsgrad 0 eller 1 må skjevheter og høydeforskjeller rettes opp. Det vil imidlertid sjelden være økonomisk rasjonelt som et enkeltstående tiltak i en bolig som dette. Dersom boligen en gang skal renoveres kan man vurdere slike tiltak.

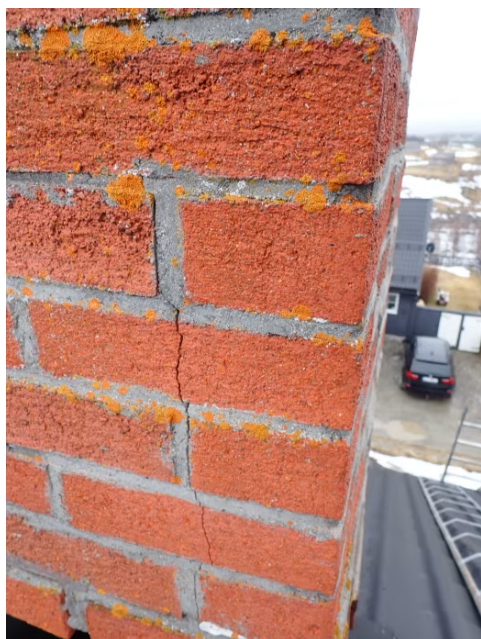
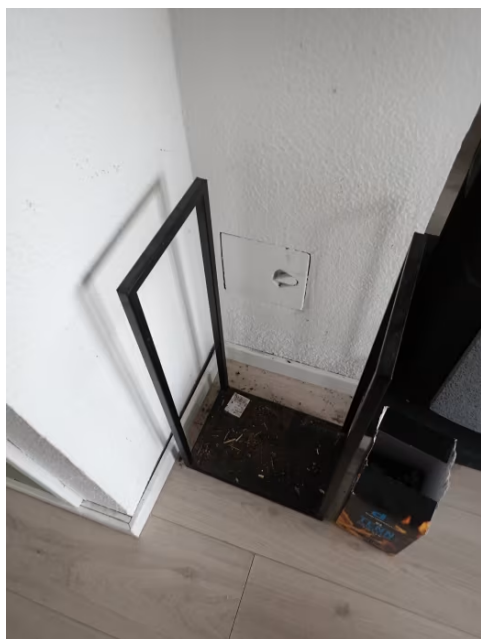
## 6.14 Ildsted/Skorstein

I 1983 fikk Joga skjerpede oppstillingsvilkår med krav om 100mm avstand til brennbart virke ettersom man innså at en eventuell oppsprekking mot brennbart virke kunne medføre økt risiko for brann.

- Det registreres utbulning i overflaten på pipe i gang på loft. Dette kan ligge i pusslaget, og tyder på at dette kan ha mistet litt vedheft. Ikke av omfattende grad.
- Avstand mellom sotluke og brennbart materiale på gulv er for liten. Det er krav til 30 cm avstand foran illeget på ovnen.
- Det er kort avstand mellom sotluke og brennbart materiale på gulv.
- Det blir registrert sprekker i pipe over tak. Bør undersøkes nærmere, da pipa er forblendet og at det er usikkerhet rundt hvor omfattende sprekken er inn i selve pipa.
- Det er også litt mosegroing i pipemur over tak.
- Branntilsyn den 23-04-2025 avdekte avvik: Pipa er av en type som gjør at det er krav til 100 mm avstand til brennbart virke rundt pipa, ettersom man har sett at en eventuell oppsprekking mot brennbart virke kunne medføre økt risiko for brann. Det skal gjennomføres kamerakontroll i pipa i løpet av sommer 2025.

TG 3 på grunn av kort avstand mellom sotluke og gulv, samt påvist avvik ved tilsyn.  
TG 2 settes for resterende forhold.

- For å lukke avvik på loft må pussen utbedres.
- Det må etableres større plate på gulv foran vedovn.
- Det bør legges inn sotlukestein i sotluke for å omgå krav til avstand mot brennbart materiale. (Det er gitt frist til 14-05-2025 for avviket).
- Det kan være behov for å utbedre sprekker i pipe over tak. Anbefales å undersøke nærmere med tanke på omfang.
- Rengjøring av pipemur over tak vurderes etter behov.
- Tiltak angående pipe plassert nære brennbart virke bør vurderes ytterligere av Røros Brann- og Feiervesen.
- Kostnadsestimatet er satt for nærmere undersøkelser av pipe.

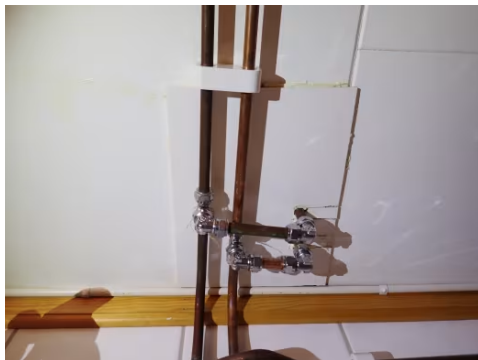
Lapping i himling

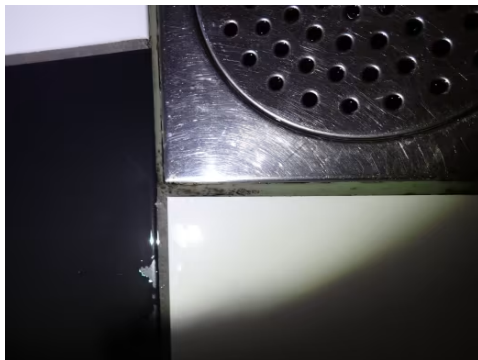
Misfarget og sprukket silikon

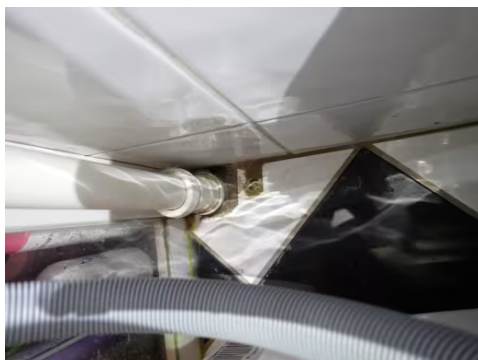
Utførelse ved rørføringer

- Membranen tyder på å være limt på toppen av sluket. Dette er feil utførelse og en usikker løsning som kan medføre lekkasjer. Membran skal føres under klemring i sluk.
- Sluket vurderes å ikke være skiftet ved renovering i 2011, og kan dermed ha nådd en alder med usikker restlevetid.
- Rørføringer i gulv har usikker tetthet, da membranen rundt rørene ikke er ført tilstrekkelig høyt over gulv. Silikonfugemasse kan krympe over tid, og erstatter ikke membran/mansjett.
- Rørføringer i gulv i dusjsonen gir en risiko for personskaade på grunn av at de er kappet over gulv og stikker dermed opp.

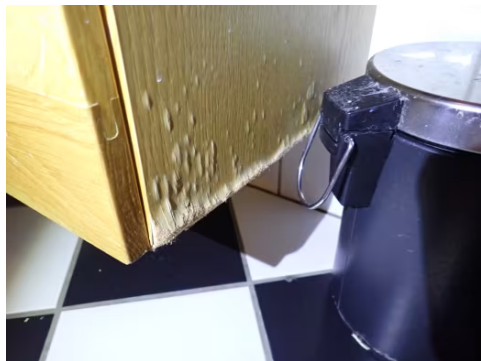
Skader i servantskap

-Sidefronten på servantskapet mot dusjen har stedvis skader/svelling som følge av fuktsøl eller fuktig luft.

-Skapet fungerer, men utskifting må til for å lukke avviket.
