# Tilstandsrapport

Enebolig med garasje

Tulipanvegen 3 , 4104 JØRPELAND

Befaringsdato: 12.01.2026

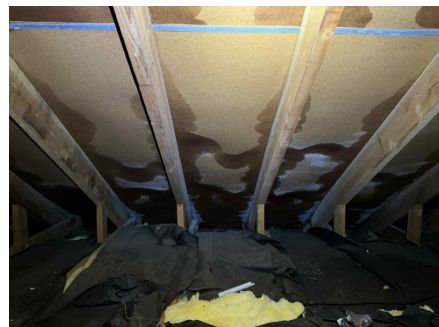
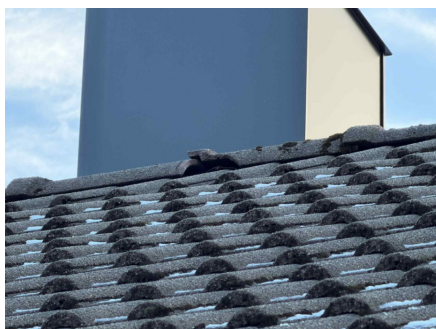
- Mer enn halvparten av forventet brukstid er passert på taktekkingen.
- Mer enn halvparten av forventet brukstid er passert på undertak.
- Det er avvik:

Anbefaler å fjerne mose på taket som et vedlikeholdstiltak, bytte kust mønstein v/ pipe og vurdere utsiktning av taktekking pga. alder.

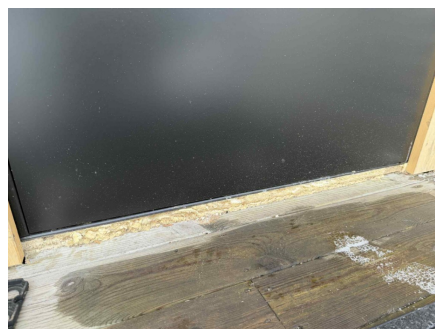
- Det er påvist avvik rundt innsettingsdetaljer.
- Karmene i dører er værslitte utvendig og det er sprekker i trevirket.

Anbefaler å overflatebehandle slitte overflater, montere manglende beslag under ytterdører 1 etg. og tette rundt ytterdør i kjeller.

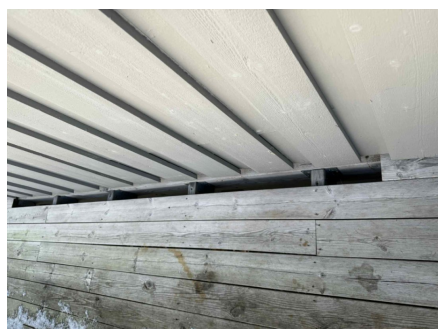
Det registreres slitte overflater i terrassebord / rekkverk, manglende terrassebord, skjevheter i søyler og skjevheter i rekkverk.

Anbefaler vask / overflatebehandling av slitte overflater i terrassebord / rekkverk, montere manglende terrassebord, rette opp, utbedre innfestning på rekkverk og søyler.
