# Tilstandsrapport

Boligbygg med flere boenheter

Bjørkeveien 10 , 3158 ANDEBU

Befaringsdato: 05.03.2026

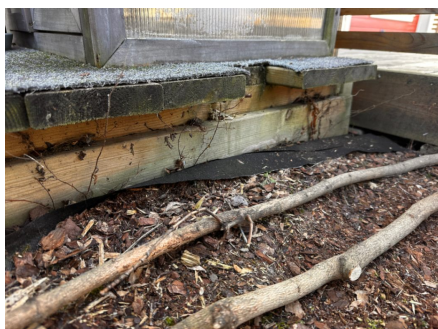
Terrassen/plattingen ligger helt ned mot terrenget uten klaring. Dette kan medføre økt risiko for fuktopptak og redusert levetid på trekonstruksjonen.

Terrasse/platting ligger helt nedi terrenget

Det bør etableres tilstrekkelig klaring mellom terrasse/platting og terreng for å redusere risikoen for fuktopptak og forlenge levetiden på trekonstruksjonen.

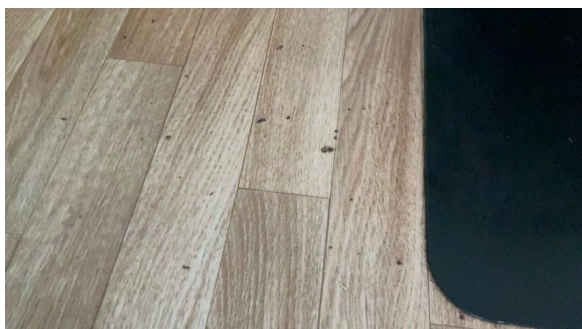
Det er registrert noen svimerker i gulvbelegget i nærheten av ovnen. Det er også observert skruenhull og mindre skader på vegg- og takoverflater. Videre er det registrert en gulvlist som ikke går helt inn til dørlisten, samt manglende gulvlist på ett sted.

Svimerker i gulvbelegg

Overflater med svimerker, skruenhull og mindre skader bør utbedres eller skiftes for å opprettholde et tilfredsstillende estetisk og funksjonelt nivå.

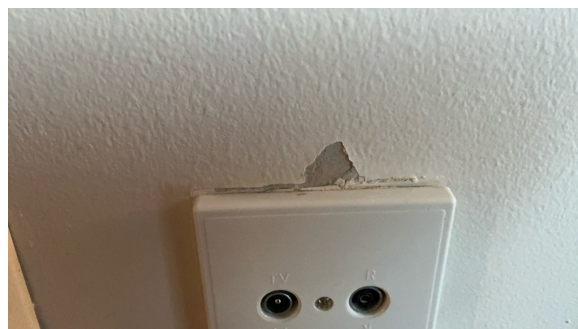
Overflateskade på vegg

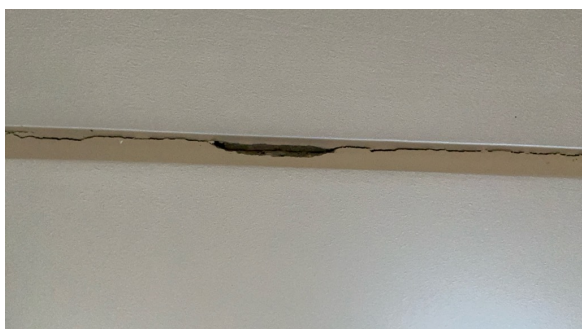
verflateskade i taket ved en elementskjøt.

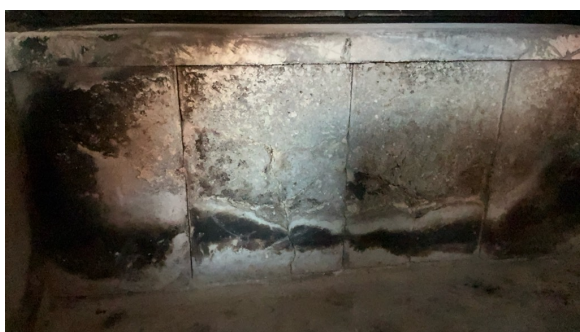
- Det er påvist sprekker i ildfast stein inne i ovnen.

Sprekker i ildfast stein inne i ovnen

Ildfast stein med sprekker bør skiftes ut for å sikre trygg bruk av ovnen og forhindre risiko for brann eller redusert funksjon.

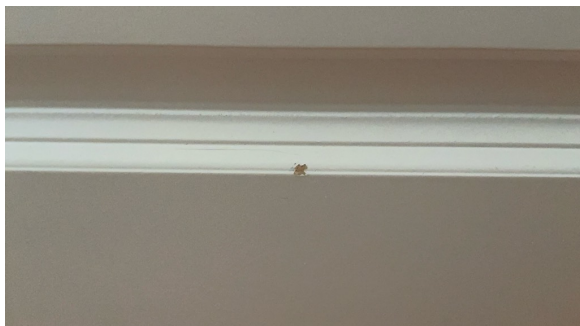
Det er registrert noen mindre skader og hakk på dørbladene, samt en del hakk og skader på dørkarmene. Dette er typiske overflateskader som følge av bruk av rullator.

Lite hakk i dørblad

Det anbefales å utbedre skader og hakk på dørblad og dørkarmer for å opprettholde funksjon og estetisk standard.

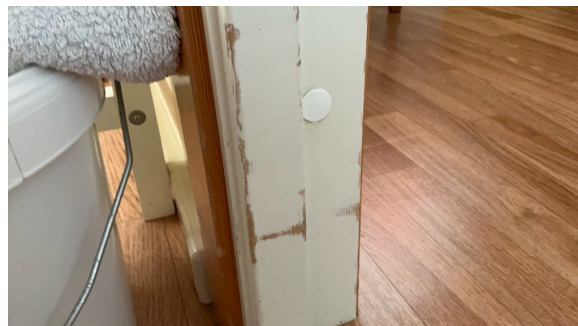
Skader i dørkarm

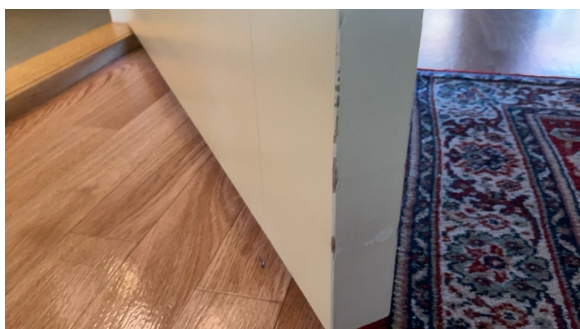
Overflateslitasje på dørbladet

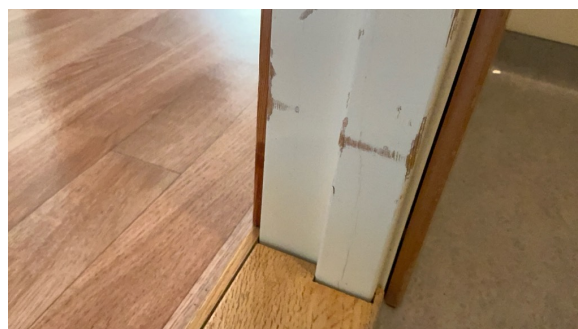
Skader i dørkarm

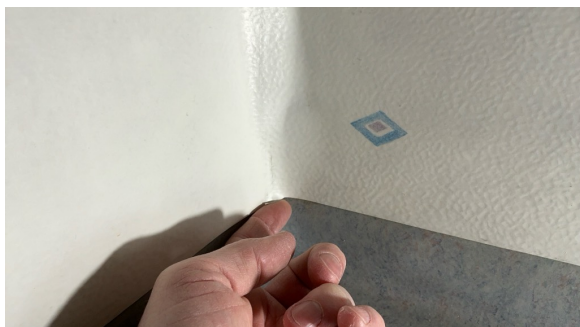
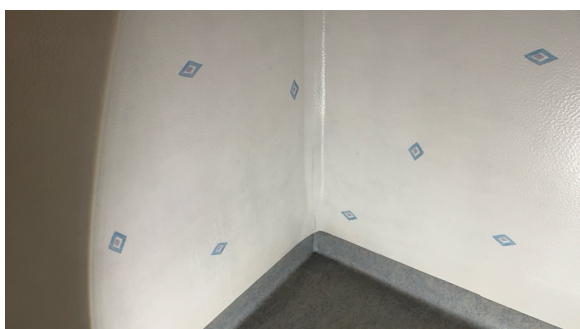
Løst i hjørne av dusjen

Vinylbelegget bør festes og eventuelle bobler utbedres for å sikre tett overflate i våtsonen.

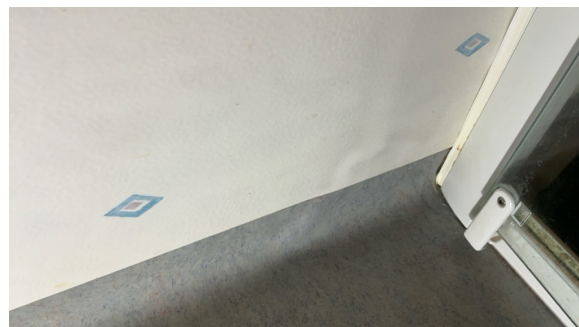
Boble registrert

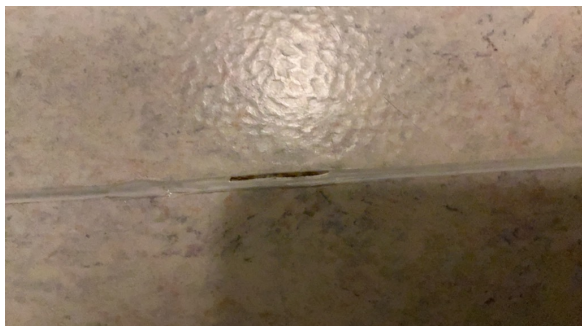
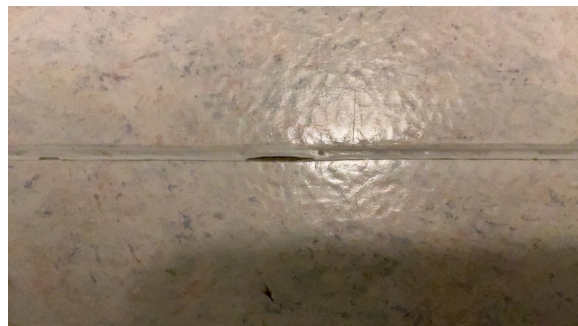
Det er påvist oppsprekking av vinylbelegg på gulvet enkelte steder i sveiseskjøtene.

Oppsprekking i sveiseskjøtene

Oppsprekking av vinylbelegg i skjøtene bør utbedres for å hindre videre oppsprekking og redusere risikoen for fuktskader i konstruksjonen. Dersom dette ikke utbedres, er det fare for at vann kan trenge inn under vinylbelegget ved en eventuell vannlekkasje, noe som kan føre til skader på gulv og omkringliggende konstruksjoner.

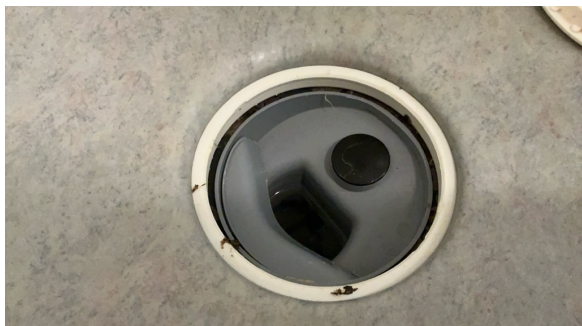
- Det er påvist mangelfull/feil utførelse rundt rørgjennomføringer e.l. som gir fare for fukt i konstruksjonen i våtsone.
- Mer enn halvparten av forventet brukstid er passert på membranløsningen.
- Mer enn halvparten av forventet brukstid er passert på slukløsningen.

Sluk i dusj

- Overvåk tilstanden jevnlig. For å få tilstandsgrad 0 eller 1 må slukløsningen skiftes ut og sannsynligvis må også membransjiktet skiftes/utbedres. Det er imidlertid vanskelig å si noe om tidspunktet for når dette er nødvendig.
- Andre tiltak:
- Eldre sluk av plast er ofte utsatt for lekkasjer og særlig i overganger. Eventuelle lekkasjer kan medføre fuktskader på tilliggende konstruksjoner.

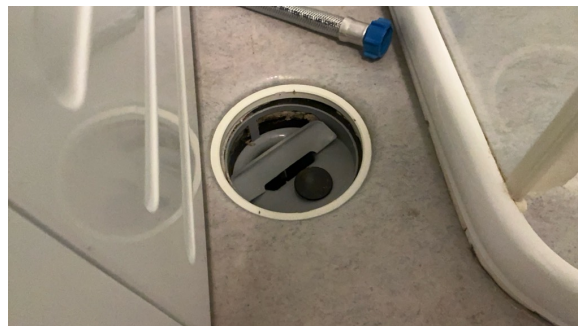
Slik rett utenfor dusj

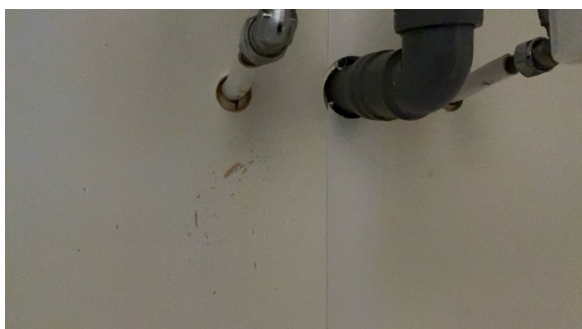
Det er påvist mangelfull eller feil utførelse rundt rørgjennomføringer inne i baderomsinnredningen, samt ved vannrør til toalettet.

Mangelfull/feil utførelse rundt rørgjennomføringer i baderomsinnredning

Det bør utbedres rundt rørgjennomføringer for å sikre tett utførelse og hindre fuktinntrengning i konstruksjonen.

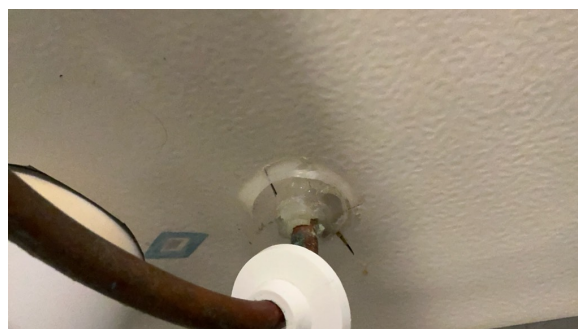
Mangelfull/feil utførelse rundt rørgjennomføringer ved toalett

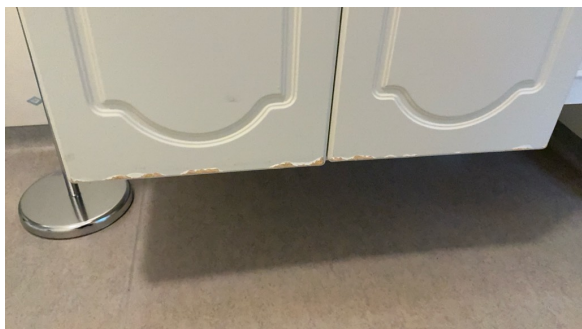
Det er påvist skader/svelling på baderomsinnredningen.

Skade/svelling på baderomsinnredning

Lokal utbedring av skadet innredning bør utføres for å hindre videre utvikling av skade og redusere risiko for ytterligere fuktskader.

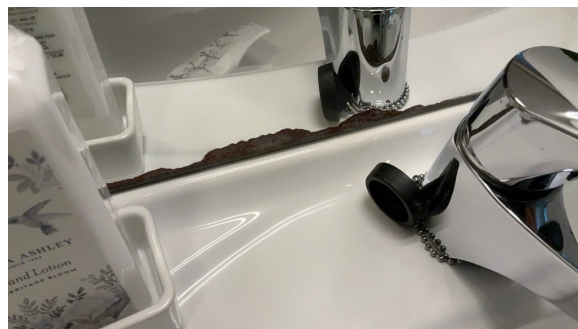
Det er registrert misfarging og skade i speilbelegget i nedkant av speilet, forenlig med fuktpåvirkning.

Fuktskade/misfarging i nedkant av speilet

Fuktskade/misfarging i nedkant av speilet vurderes å være av estetisk karakter og har ingen vesentlig betydning for funksjon. Videre påvirkning kan over tid medføre økt synlig misfarging. Eventuelt tiltak vil være utskifting dersom et forbedret visuelt uttrykk ønskes, samt å begrense direkte fuktbelastning i området.

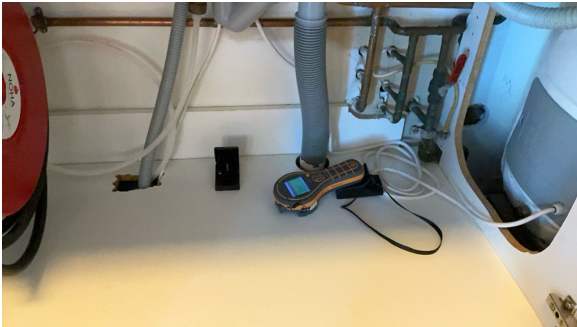
Ingen fuktighet registrert ved fuktsøk

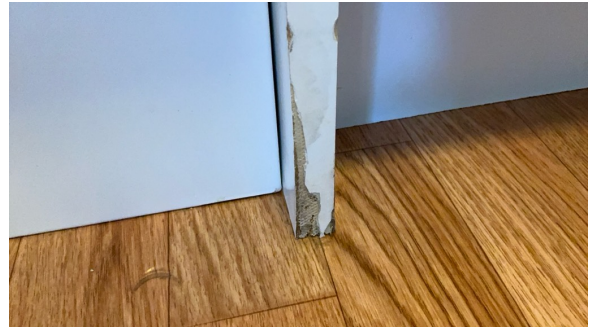
Det er registrert skade i bunnen av skapdør, samt i bunnen av deksider på hver side av oppvaskmaskinen. Det er også observert at sokkelen ikke går helt sammen i hjørnet.

Skade på dekkside ved oppvaskmaskin

Skader på skapdør og deksider bør utbedres for å forhindre ytterligere forringelse og sikre funksjonalitet.

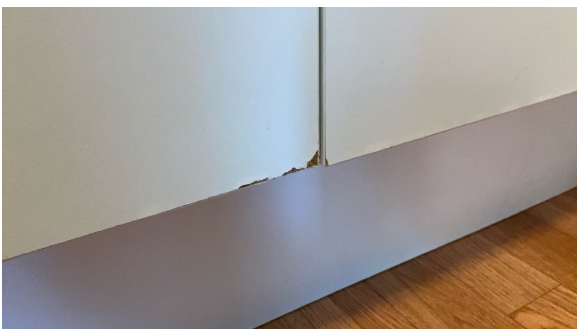
Skade på skapdør

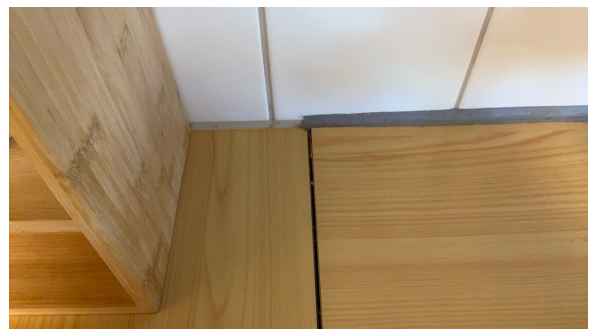
Klaring mellom benkeplater, samt feil farge på silikon mellom benkeplate og vegg.

Det bør utføres utbedring av benkeplateskjøtene og påføring av silikon for å hindre fuktinntrengning og videre skadeutvikling.

Silikon mellom vegg og benkeplate bør utbedres med korrekt farge, både av estetiske hensyn og for å forhindre fuktinntrengning der silikonen har sluppet fra benkeplaten.

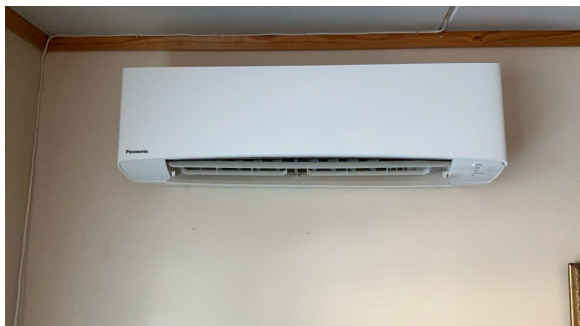
Mer enn halvparten av forventet brukstid på varmepumpen er oppbrukt, noe som medfører økt risiko for driftsstans, behov for reparasjoner og redusert effekt sammenlignet med nyere anlegg.

Det anbefales jevnlig service og funksjonskontroll for å opprettholde driftssikkerheten. Utskifting må påregnes innen overskuelig tid, basert på alder, teknisk tilstand og kostnader ved eventuelle reparasjoner.

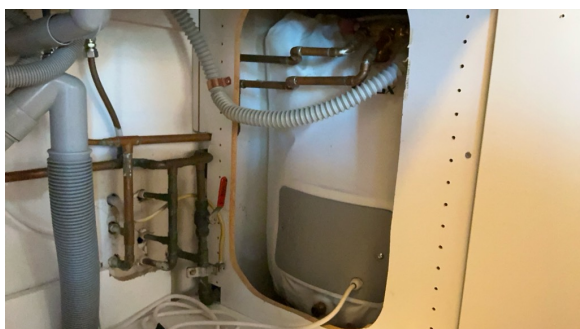
Alder på tanken medfører økt risiko for plutselig svikt eller lekkasje, noe som kan føre til omfattende skader på omkringliggende konstruksjoner.

Bereder under benkeskap på kjøkken

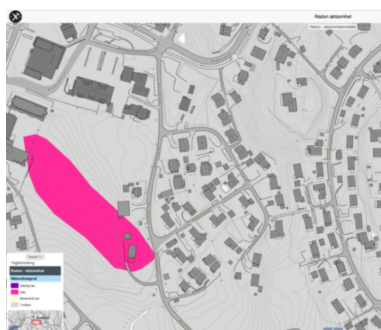
Området viser usikre verdier mht til radon iflg. NGU.

- Det bør gjennomføres radonmålinger.
