# Tilstandsrapport

📍 Lutvannsveien 44, 0676 OSLO

# gnr. 142, bnr. 40, snr. 191

Rapportdato: 07.06.2024

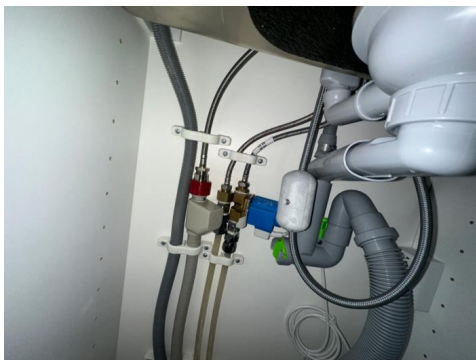
Vannrør fungerer tilfredsstillende med dagens løsning.

Røropplegg i kjøkkenbenk

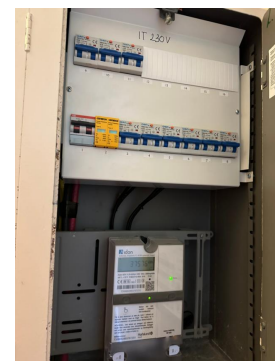
**TG2 settes i følge forskrift på anlegg, uten full dokumentasjon og med samsvarserklæring på hele anlegget. Mesteparten av anlegget er oppgradert i 2021.**

Sikringsskap med automatsikringer.

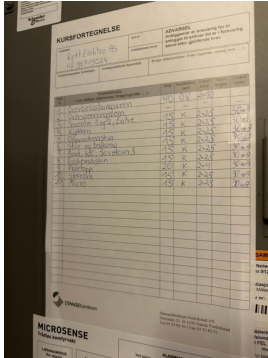
Kursoversikt i sikringsskap
