Østbyveien 289, 1970 HEMNES

Salgsobjekt: Enebolig
Eierform: Eiet
Byggeår: ca 1910, rehabilitert og tilbygget i 2004..
BRA-i/BRA Total 157/238 kvm
Tomtstr.: 1833 m²
Soverom: 1
Gnr./bnr. Gnr. 122, bnr. 14
Oppdragsnr.: 1107240253

Befaringsdato: 07.01.2025 Rapportdato: 16.01.2025 Oppdragsnr.: 10816-25001 Referansenummer: VA2572

Tilstandsrapport

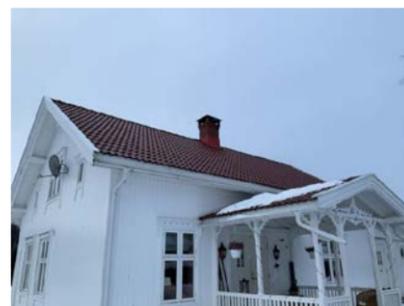
Takrenner, nedløp og beslag av metall. Fra 2004 iht. eier. Vurdering av avvik: Det mangler snøfangere på hele eller deler av taket, men det var ikke krav om dette på byggemeldingstidspunktet.

- Det er ikke krav om utbedring av snøfangere opp til dagens krav.

Det bør monteres snøfangere.

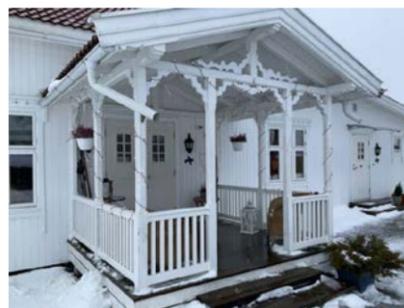
TG 2 Terrasse

Terrasse i trekonstruksjon på punktfundamentering. Spaltegulv av tre. Rekkverk av PVC. Markise. Vurdering av avvik: Balkonger/terrasse er snødekt og derfor ikke nærmere vurdert. Rekkverket er for lavt i forhold til dagens krav til rekkverkshøyder. Rekkverkshøyde er ca. 80 cm. Byggeårets krav var 90 cm. og dagens krav er 100 cm.

Terrasse i trekonstruksjon på punktfundamentering. Spaltegulv av tre. Rekkverk av PVC. Markise.

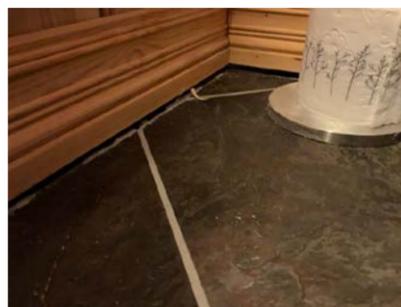
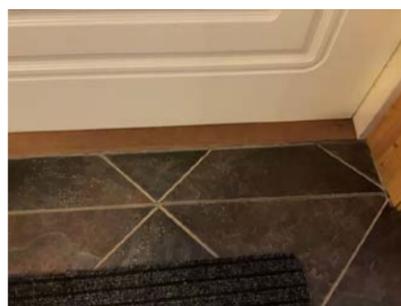
TG 2 Etasjeskille/gulv mot grunn

Innvendig > Etasjeskille/gulv mot grunn
Etasjeskiller/gulv er av trebjelkelag mot krypkjeller/blindkjeller. Det ble gjort stikkprøvekontroll med nivellering av gulv i boligen og det ble ikke påvist vesentlige skjevheter/planavvik. Vurdering av avvik: Målt høydeforskjell på mellom 10 - 20 mm innenfor en lengde på 2 meter. Tilstandsgrad 2 gis med bakgrunn i standardens krav til godkjente måleavvik. Det ble målt planavvik med ca. +/-10mm. på 2 meters lengde.

Etasjeskiller/gulv er av trebjelkelag mot krypkjeller/blindkjeller. Det ble gjort stikkprøvekontroll med nivellering av gulv i boligen og det ble ikke påvist vesentlige skjevheter/planavvik.

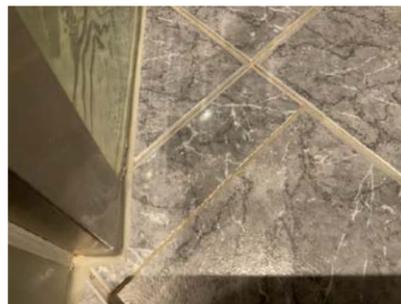
Gulv: Fliser. Oppvarming med elektriske varmekabler. Gulvet har fall til sluk. Totalt fall er ca. 10mm. fra gulv ved dør til topp slukrist. Varmekabel ble utbedret som forsikringssak (Eika forsikring) i gulv i dusjnise - dokumentasjon på dette er ikke fremvist og det er ikke mulig å innhente denne nå i ettertid i følge eier. Vurdering av avvik: Det er mulighet for at det kan forekomme vannlekkasje på våtrommet hvor vann ikke vil gå til sluk. Det er påvist at høydeforskjell fra topp slukrist til gulv/synlig topp membran ved dørterskel er mindre enn 25 mm. Det er påvist avvik i fallforhold til sluk i forhold til krav i forskrift på byggetidspunktet. Det er kun ca. 10mm fall til sluk totalt. Det er kun sluk i dusjnise og dusjnisen har tett list som hindrer eventuelt lekkasjevann fra andre installasjoner å finne vei til sluket.

Gulvflis er her fjernet og erstattet for å reparere defekt varmekabel.

- Det bør etableres avrenning inn til sluk for hele våtrommet.

List under dusjdør må fjernes slik at eventuelt lekkasjevann fra andre installasjoner finner vei til sluket.

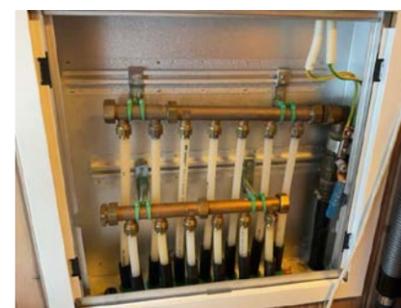
Innvendige vannledninger er av plast (rør i rør) og er fra 2004. Det er besiktiget i rørskap. Vurdering av avvik: Det er avvik: Rørkursene på rør-i-rør systemet på vannledninger er ikke merket. Hovedvannledning kondenserer i skapet og dette har medført irr og rust i skapet.

- Rørkurs på rør-i-rør system bør merkes.
- Tiltak:

Tiltak mot kondens og irr/rust bør vurderes nærmere.
