Tilstandsrapport

Enebolig

Østbyveien 289, 1970 HEMNES

Befaringsdato: 07.01.2025

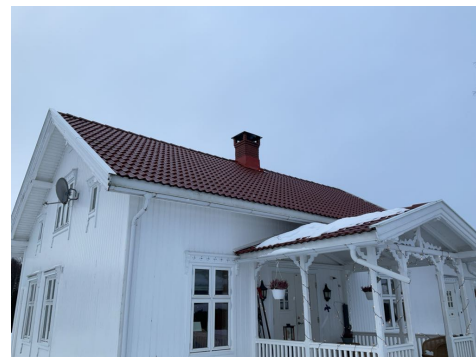
Veggkonstruksjon

Veggene har tømmerkonstruksjon fra byggeåret, som er utført og isolert i 2004.

- Det er ingen eller liten lufting i nedre kant av kledning mot grunnmur.
- Det er påvist spredte råteskader i bordkledningen.

Det er stedvis værslitte kledningsbord med tørkesprekker.

- Råteskadet trekledning må skiftes ut.
- Det bør foretas tiltak for å bedre lufting av kledningen.

Det bør etableres luftespalte i bunn av kledningen for å sørge for god gjennomlufting av konstruksjonen og for at evt. kondensvann, regnvann el. bak kledningen dreneres bort.

Utvendig kledning og fasade generelt bør vaskes og overflatebehandles med maling/beis.

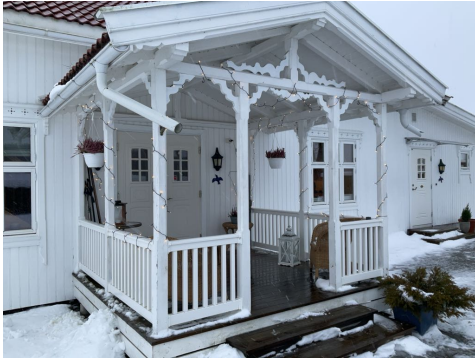
TG 2 Terrasse

Terrasse i trekonstruksjon på punktfundamentering.
Spaltegulv av tre. Rekkverk av PVC.
Markise.

- Rekkverkshøyde må endres for å tilfredsstille krav på byggemeldingstidspunktet.

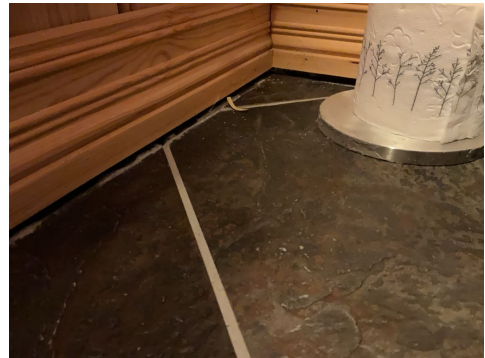
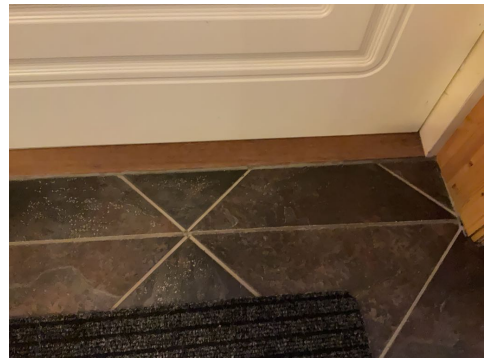
TG 2 Etasjeskille/gulv mot grunn

Etasjeskiller/gulv er av trebjelkelag mot krypkjeller/blindkjeller.
Det ble gjort stikkprøvekontroll med nivellering av gulv i boligen og det ble ikke påvist vesentlige skjevheter/planavvik.

- Målt høydeforskjell på mellom 10 - 20 mm innenfor en lengde på 2 meter. Tilstandsgrad 2 gis med bakgrunn i standardens krav til godkjente måleavvik.

Det ble målt planavvik med ca. +/-10mm. på 2 meters lengde.

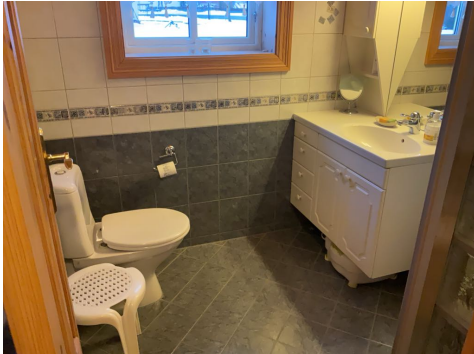
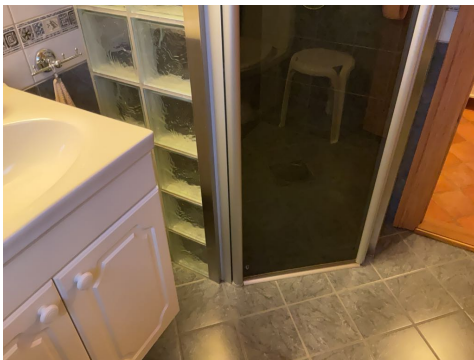
1. ETASJE > BAD/WC

- Det er mulighet for at det kan forekomme vannlekkasje på våtrommet hvor vann ikke vil gå til sluk.
- Det er påvist at høydeforskjell fra topp slukrist til gulv/synlig topp membran ved dørterskel er mindre enn 25 mm.
- Det er påvist avvik i fallforhold til sluk i forhold til krav i forskrift på byggetidspunktet.

Det er kun ca. 10mm fall til sluk totalt.
Det er kun sluk i dusjnise og dusjnisjen har tett list som hindrer eventuelt lekkasjevann fra andre installasjoner å finne vei til sluket.

- Det bør etableres avrenning inn til sluk for hele våtrommet.

List under dusjdør må fjernes slik at eventuelt lekkasjevann fra andre installasjoner finner vei til sluket.

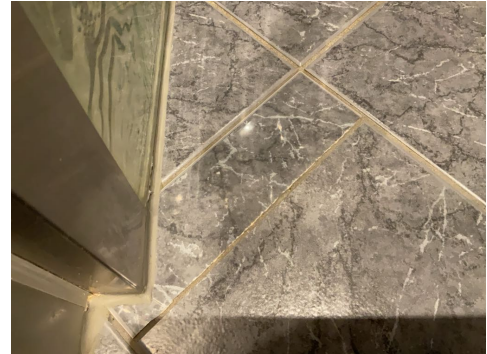
Gulvflis er her fjernet og erstattet for å reparere defekt varmekabel.

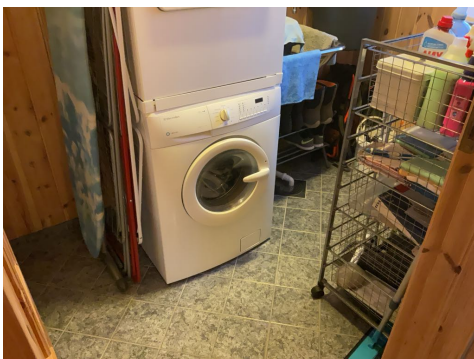
1. ETASJE > VASKEROM

Trepanel er uegnet for fuktbelastning. Vaskerommet har god funksjonalitet iht. dagens bruk.

- Det er påvist at høydeforskjell fra topp slukrist til gulv/synlig topp membran ved dørterskel er mindre enn 25 mm.
- Det er påvist avvik i fallforhold til sluk i forhold til krav i forskrift på byggetidspunktet.

Fallforholdet bør utbedres og det bør lages oppkant med membran for lekkasjesikring ved dørterskel.

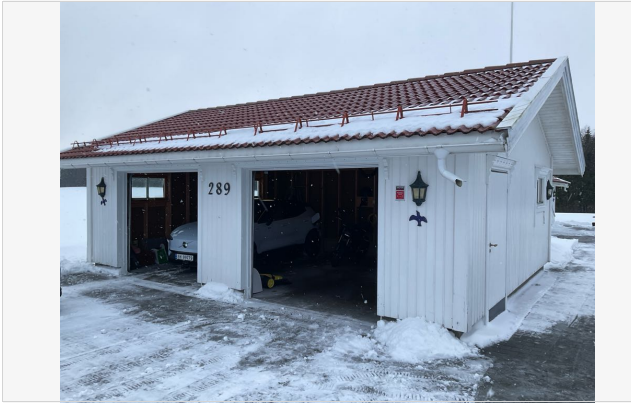
Garasje 1/dobbel garasje

Det er misfarget undertak og årsak til dette er ukjent. Det kan være lekkasje ved taket ved snøfangere og dette bør undersøkes nærmere og utbedres.
