Østbyveien 289, 1970 HEMNES

Flott eiendom med velholdt enebolig, stor hage og 2 garasjer, en dobbel. Fri utsikt og solrik terrasse. Landlig idyll!

Befaringsdato: 07.01.2025

Rapportdato: 16.01.2025

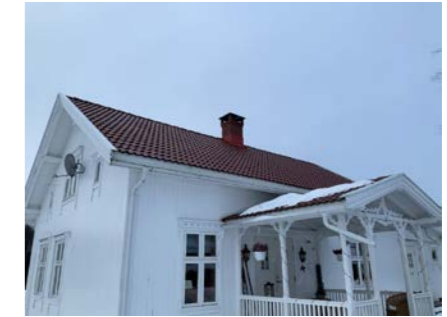
Vurdering av avvik:
• Det mangler snøfangere på hele eller deler av taket, men det var ikke krav om dette på byggemeldingstidspunktet.

Konsekvens/tiltak
• Det er ikke krav om utbedring av snøfangere opp til dagens krav. Det bør monteres snøfangere.

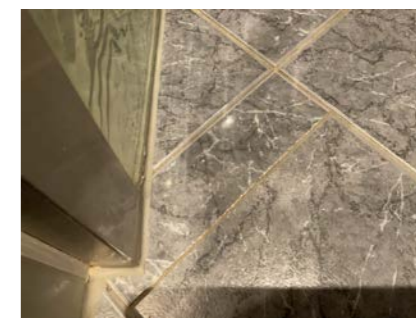
1. ETASJE > BAD/WC

Gulvflis er her fjernet og erstattet for å reparere defekt varmekabel.

- Det bør etableres avrenning inn til sluk for hele våtrommet.

List under dusjdør må fjernes slik at eventuelt lekkasjevann fra andre installasjoner finner vei til sluket.

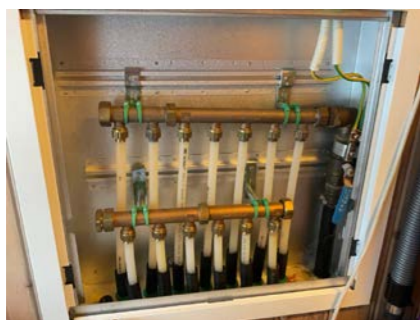
avvik: Det er avvik: Rørkursene på rør-i-rør systemet på vannledninger er ikke merket. Hovedvannledning kondenserer i skapet og dette har medført irr og rust i skapet.

- Rørkurser på rør-i-rør system bør merkes.
- Tiltak:

Tiltak mot kondens og irr/rust bør vurderes nærmere.
