# Tilstandsrapport

Fritidsbolig

Espeland 129, 4480 KVINESDAL

Rapportdato: 09.10.2025

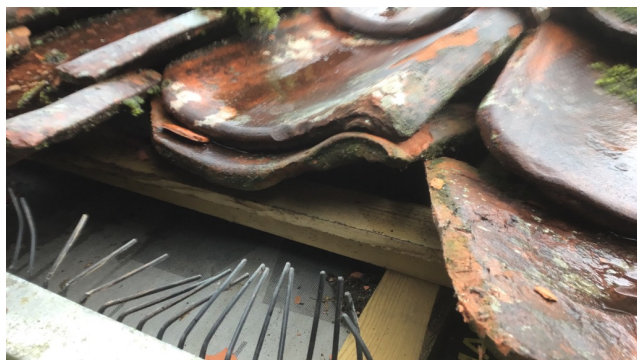
Nyere lekter og papp

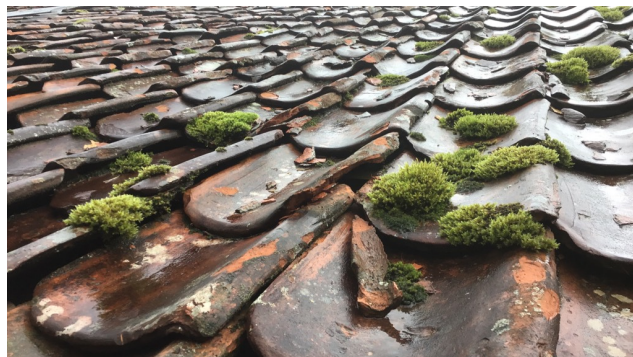
Knekte og slitte takstein

-Utskifting av må påregnes  
-Mose bør fjernes fra taksteinen for å unngå unødvendig for belastning. Jevnlig vedlikehold av takstein vil kunne bidra til at brukstiden kan forlenges noe.  
-Konsekvens av gamle takstein er at disse kan lekke gir økt risiko for at det kan medføre fuktskader i underliggende konstruksjoner

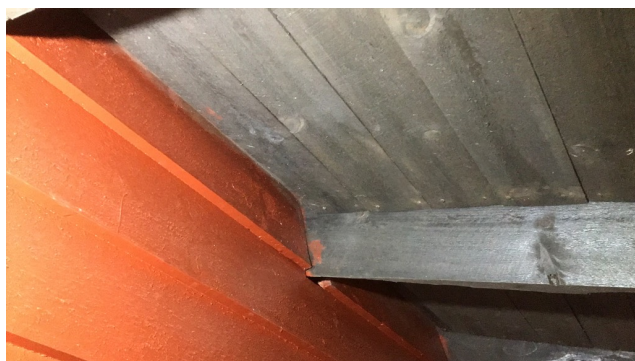
Mangler luftespalte mellom yttertak og kledning

Det bør etableres bedre lufting av takkonstruksjonen.

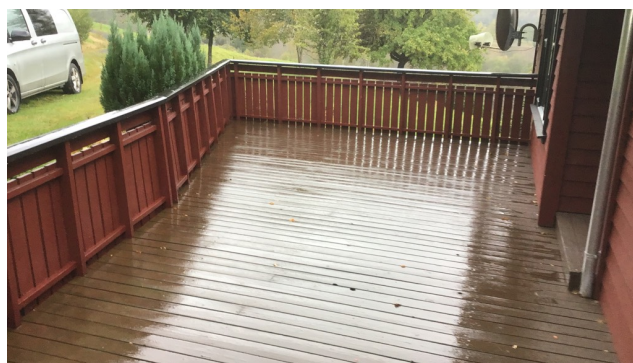
For å gjøre rekkverk mer sikker mot fall/fallskader, bør rekkverket forhøyes.

For at rekkverkene skal ha god sikring mot fall, anbefales det at det gjøres høyere og i tråd med dagens krav til rekkverkshøyde på 1 m. Det er imidlertid ikke noe krav om slik forhøyning, da rekkverket ble opprinnelig oppført før nåværende krav ble gjort gjeldende. Konsekvens av lavt rekkverk på balkonger er at dette gir økt risiko for fall og fallskader

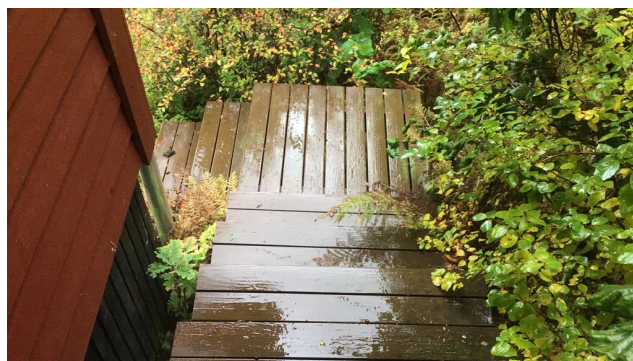
Utvendig tre trapp langs hytta

- Rekkverk må monteres for å lukke avviket.

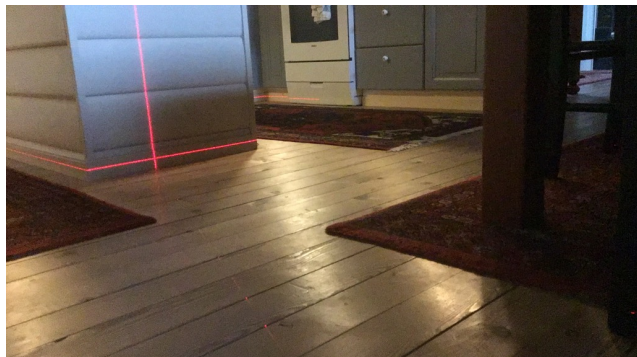
- Det er målt høydeforskjell på mellom 15-30 mm gjennom hele rommet. Tilstandsgrad 2 gis med bakgrunn i standardens krav til godkjente måleavvik.

- For å få tilstandsgrad 0 eller 1 må høydeforskjeller rettes opp. Det vil imidlertid sjelden være økonomisk rasjonelt som et enkeltstående tiltak i en bolig som dette. Dersom boligen en gang skal renoveres, kan man vurdere slike tiltak.

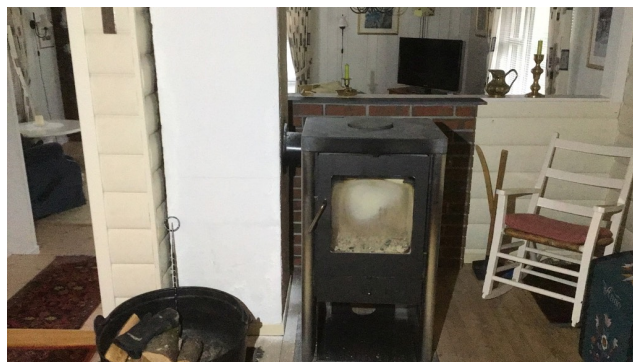
Ved inspeksjon av utvendige overflater på pipe og brannmur, ble det ikke registrert sprekker eller riss av betydning.

- Det anbefales å montere ildfast plate under luker på pipe.

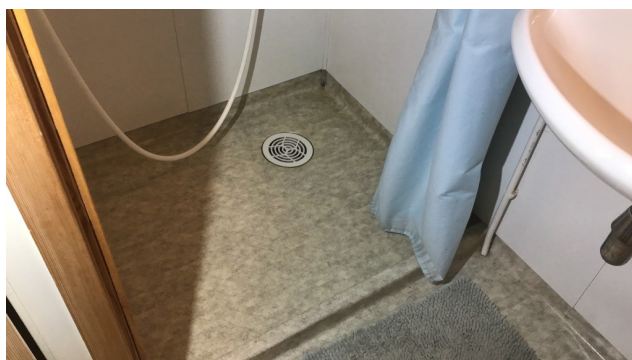
- Det er påvist avvik i fallforhold til sluk i forhold til krav i forskrift på byggetidspunktet.

Det er mulighet for at det kan forekomme vannlekkasje på våtrommet hvor vann ikke vil gå til sluk på grunn av oppkant inn til sluk

Oppkant inn til dusj/sluk

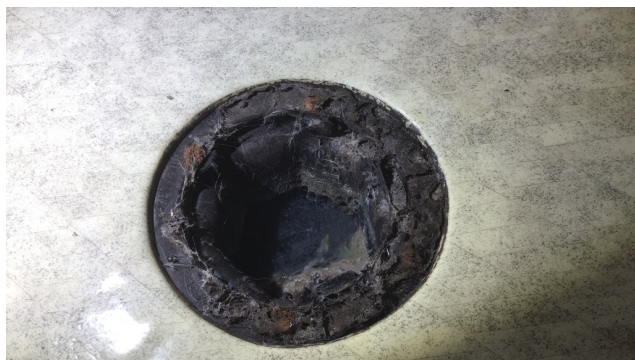
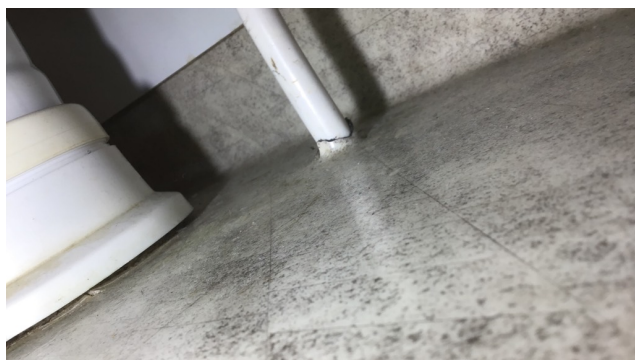
- Utettheter i tettesjiktet på våtrommet kan føre til fuktskader i bakenforliggende konstruksjoner dersom det ikke blir foretatt tiltak på våtrommets tettesjikt.

Utetthet i belegg rund rør

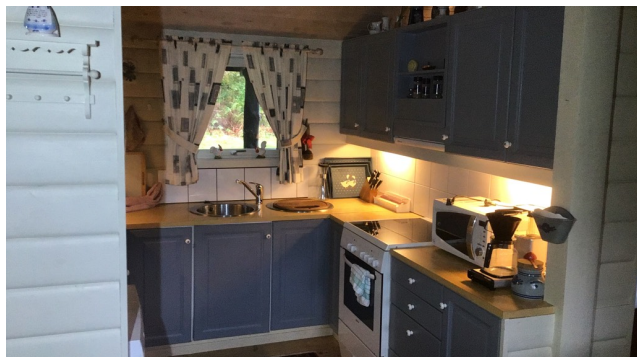
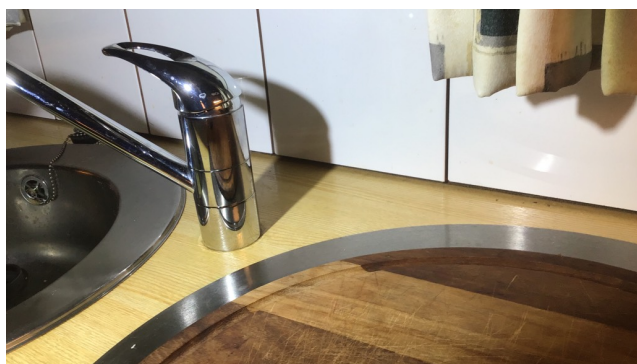
- Utette fuger over vask og utett mellom benkeplate og flis som vil øke fare for fuktinntrengning inn mot veggplate
- Lokalt noe slitasje merker

Utette fuger over vas

- Lokalt tiltak bør gjøres

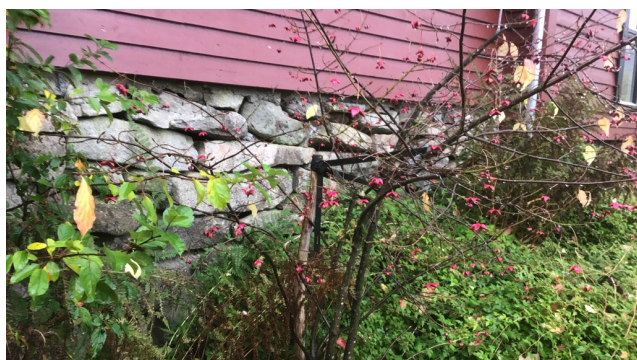
- Grunnmuren har sprekkdannelser.

- Lokal utbedring må utføres.
- Lokal utbedring bør utføres.

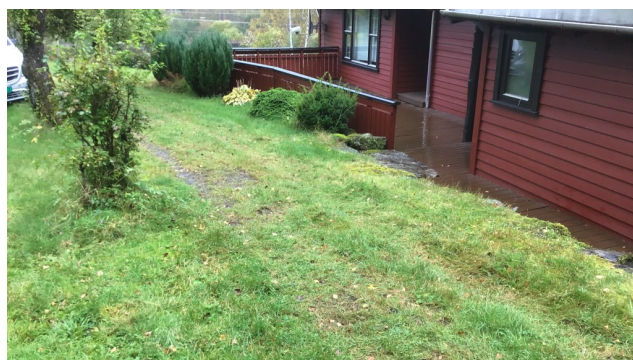
Terrengforhold rundt fritidsboligen er skrått med gruset vei og plen, ellers naturtomt.

Terrengforhold og overvann (fra regn/snøsmelting mm) må holdes under oppsyn.

Terrengjustering må vurderes ved evt terreng arbeid, eller utbedring/fornyng av drenerings løsninger rundt boligen
