Salg
Myrvangvegen 72
2335 Stange

Boligens tekniske tilstand:

Dato: 27/11/2024

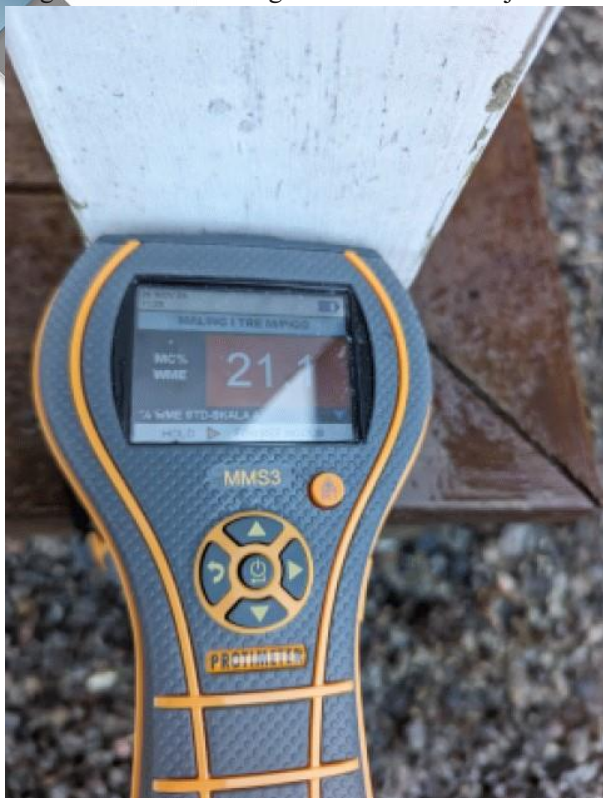
TG 2 6.1 Balkonger, verandaer og lignende

Merknader: - Det ble registrert høye fuktverdier i stolpene som holder takkonstruksjonen over inngangspartiet. Det er grunn til overvåking av denne konstruksjonen. Normalt periodisk vedlikehold må påregnes.

6.1	Balkonger, verandaer og lignende
	Høye fuktverdier i stolper inngangsparti.
