# Tilstandsrapport

Rekkehus

Telthusveien 24 F, 4319 SANDNES

Befaringsdato: 23.09.2025

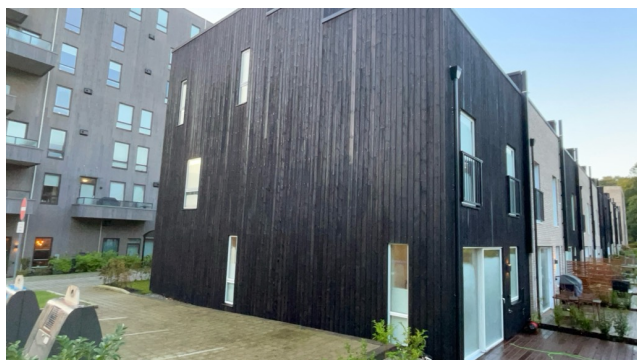
### ! TG 0 Veggkonstruksjon

Veggene har bindingsverkskonstruksjon fra byggeår. Fasade/kledning har stående bordkledning.

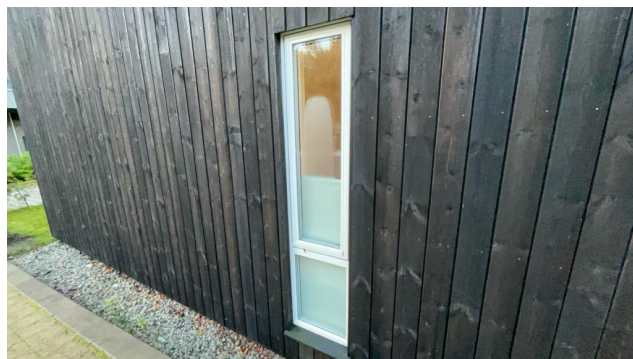
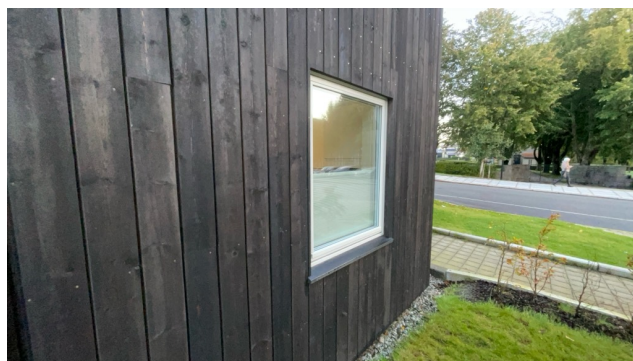
### ! TG 0 Vinduer

Bygningen har malte trevinduer med 3-lags glass.

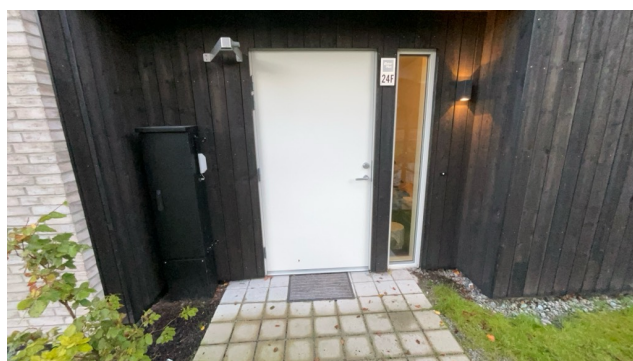
### ! TG 0 Dører

Bygningen har malt hovedytterdør.

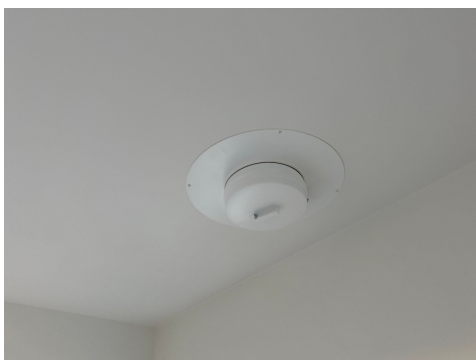
### ! TG 0 Pipe og ildsted

Boligen har klargjort for montering av stålpipes i 3. etasje.

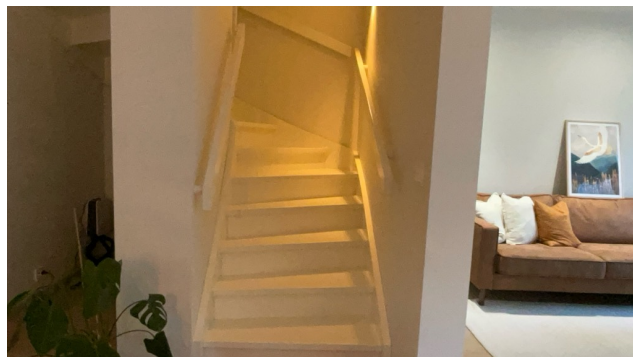
### ! TG 0 Innvendige trapper

Boligen har malt tretrapp.

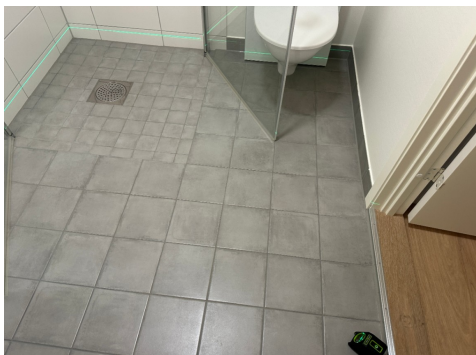
### ! TG 0 Overflater Gulv

Gulvet er flislagt. Rommet har elektriske varmekabler. Fall mot sluk er målt til 10 mm målt i nedsenket område i dusjhjørnet. Høydeforskjell fra toppen av sluket til toppen av membranen ved dørterskelen er 30 mm.

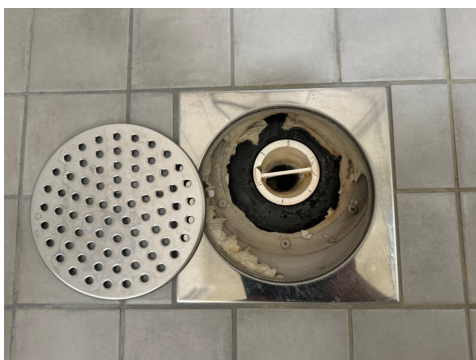
### ! TG 0 Sluk, membran og tettesjikt

Det er plastsluk og smøremembran med dokumentert utførelse.

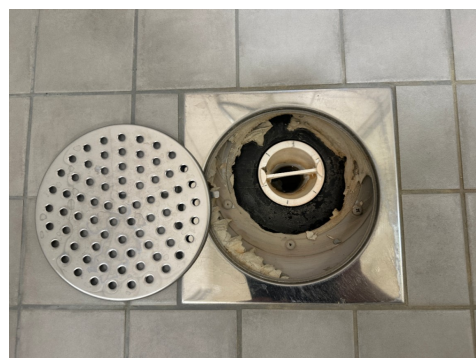
### ! TG 0 Sluk, membran og tettesjikt

Det er plastsluk og smøremembran med dokumentert utførelse.

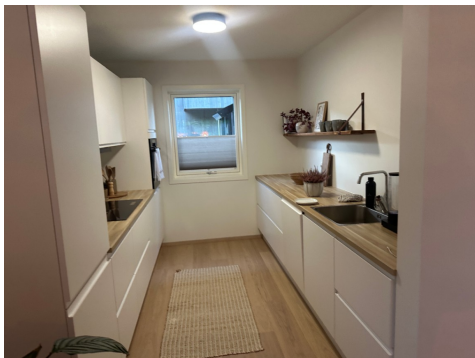
### ! TG 1 Overflater og innredning

Benkeplaten er av laminat. Det er kjøøl/fryseskap, oppvaskmaskin, komfyr og platetopp. Kjøkkenet har innredning med glatte fronter.

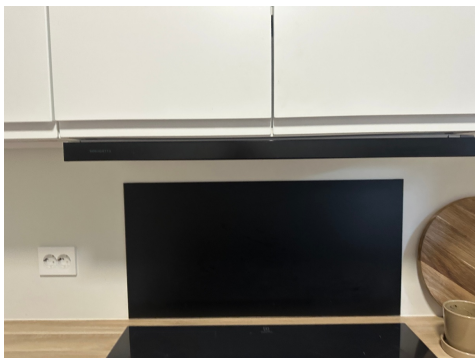
### ! TG 1 Avtrekk

Det er kjøkkenventilator med avtrekk ut.

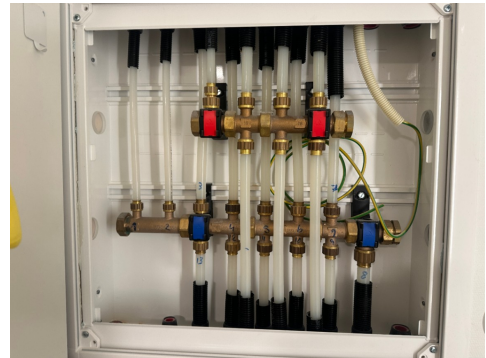
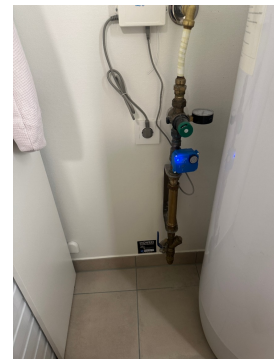
### ! TG 0 Vannledninger

Innvendige vannledninger er av plast (rør i rør). Det er besiktiget i rørskap.
