# Tilstandsrapport

Tomannsbolig

Dramstadåsen 7 A, 1812 ASKIM

Befaringsdato: 25.10.2024

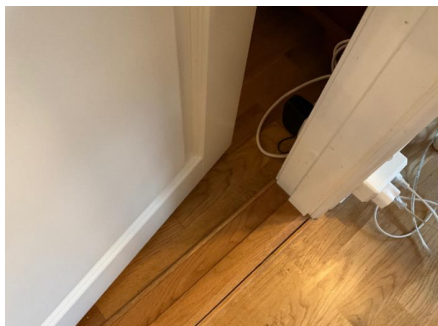
- Det er påvist avvik som tilsier at det bør foretas tiltak på enkelte dører.
- Ved funksjonstesting, ble det påvist at enkelte dører subber mot karm eller terskel, noe som skyldes monteringsavvik. Dette påvirker dørens bevegelse og passform.

- Andre tiltak:
- Avviket krever ingen umiddelbare tiltak. Over tid kan det imidlertid føre til økt slitasje på både dør og karm, noe som kan påvirke funksjonaliteten. Hvis problemet forverres, kan det være aktuelt å justere dørene for å sikre fri bevegelse, men det er ikke nødvendig med tiltak nå.

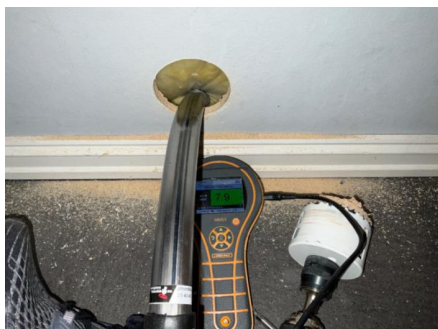
### TE 0 Tilliggende konstruksjoner våtrom

Hulltaking er foretatt, uten å påvise unormale forhold. Hulltaking er foretatt i entré. Fuktkvotemåling (vekt%) i konstruksjonen ble målt til 7,9.

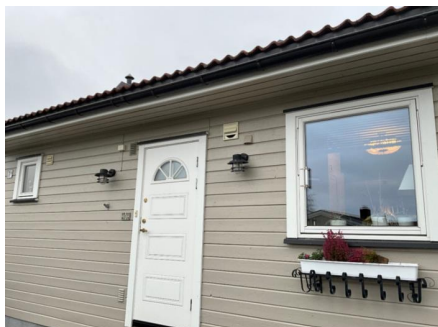
- Kjøkkenet viser tegn til normal slitasje, og det er påvist enkelte skader i overflatene. Skadene er imidlertid ikke mer omfattende enn det man kan forvente, gitt kjøkkenets alder, og innredningen fungerer fortsatt tilfredsstillende.

- Skade på lamellventil utvendig, denne bør utbedres.
