# Tilstandsrapport

Langveien 11, 6509 KRISTIANSUND N

Befaringsdato: 17.09.2025

Autorisert foretak: Råd Eiendomstakst AS

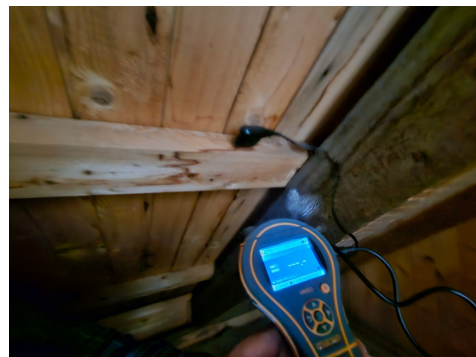
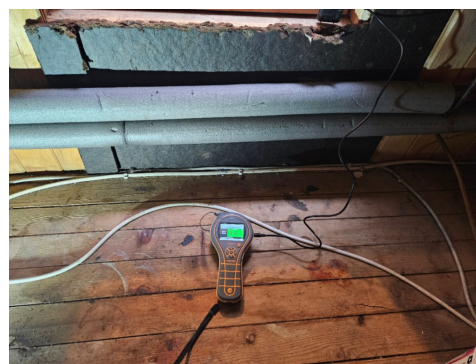
- Det er påvist fuktskjolder/skader i takkonstruksjonen.

Det er registrert skjoldmerker på takstol ved pipestokken. Ved bruk av fuktindikator bemerkes skjoldmerkene som tørre på befaringsdagen.

- Det må gjøres nærmere undersøkelser.

Det anbefales å gjennomføre ytterligere undersøkelser av konstruksjone. Dokumentasjon bør innhentes om mulig.

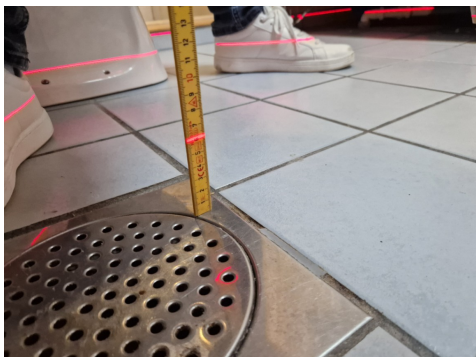
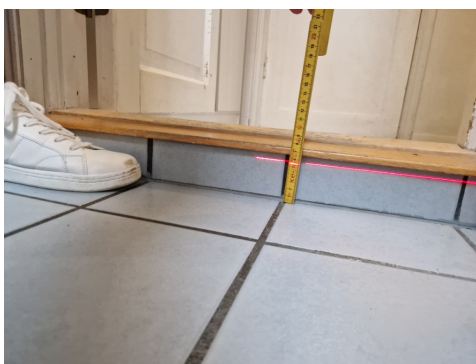
### ! TG 2 Sluk, membran og tettesjikt

- Feil montering av sluk og klemring øker risikoen for vannlekkasjer. Dette kan føre til fuktskader i underliggende konstruksjoner.
- Usikker løsning rundt klemring gir økt risiko for at vann kan trenge ned mellom membranen og sluket. Dette kan føre til lekkasje og fuktskader i underliggende konstruksjoner over tid.
- Det må gjøres nærmere undersøkelser. Manglende membran/tettesjikt medfører risiko for lekkasjer og fukt i konstruksjonen.

Konsekvensen av manglende dokumentasjon og ikke-fagmessig utførelse er økt risiko for fuktskader i underliggende konstruksjoner, som kan føre til kostbare reparasjoner og redusert levetid på våtrommet.

Det bør fremskaffes dokumentasjon på utført membran og tettesjikt, samt utføre en grundig kontroll av sluk og tilstøtende konstruksjoner.

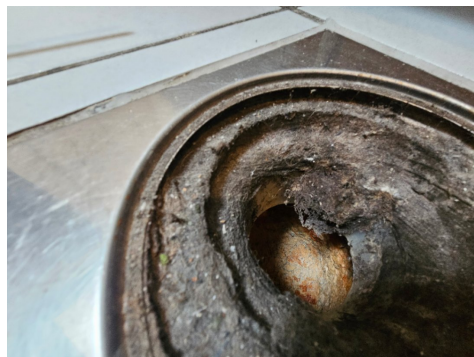
Badet har paneler av trevirke montert i våtsonen, noe som ikke er egnet for områder med høy fuktbelastning.

- Til tross for avviket i fall/høydeforskjell til sluk, vil gulvet fortsatt kunne lede vann mot sluket, men med redusert effektivitet. Dette kan potensielt øke risikoen for vannansamling i enkelte områder av badet.

Umalt panel bør overflatebehandles eller byttes ut med fuktbestandige materialer i våtsonen for å redusere risikoen for fuktskader og råte i konstruksjonen. Uegnede materialer i våtsonen kan føre til redusert levetid og økte vedlikeholdskostnader.

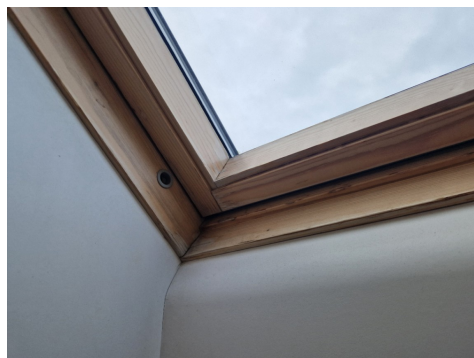
- Bedre ventilerings må etableres.
- Mekanisk avtrekk og tilluft må etableres.
- Dårlig ventilasjon på et våtrom kan føre til alvorlige konsekvenser som fuktskader og muggvekst.

Manglende ventilasjon medfører økt risiko for fuktskader, soppdannelse og dårlig innneklima.

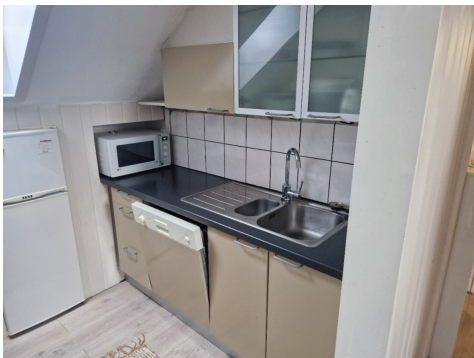
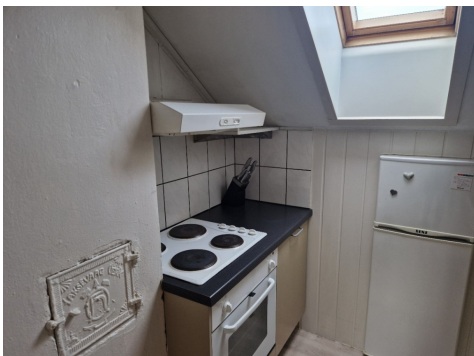
#### TG 2 Avtrekk

- Uten forsert avtrekk fra kokesonen kan matos og forurensninger fra matlaging spre seg i boligen, noe som blant annet forringer inneklimate. Det bør etableres mekanisk avtrekk fra kokesonen, for eksempel ved å koble ventilatoren til et ventilasjonsrør ut av bygget. Manglende mekanisk avtrekk medfører økt risiko for dårlig luftkvalitet, fuktproblemer og lukt i leiligheten.

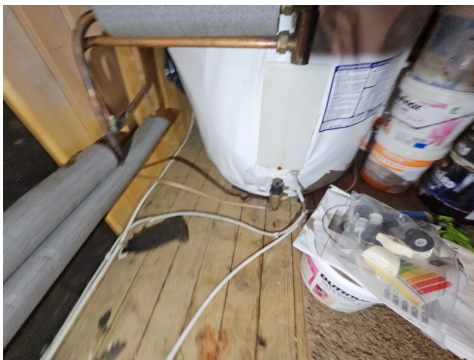
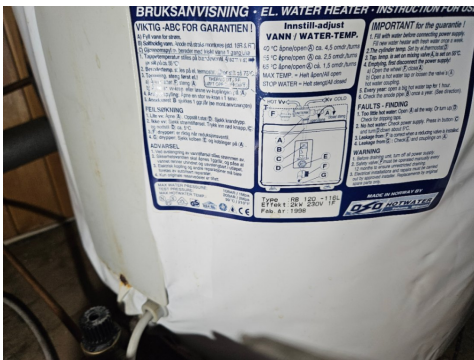
- Det bør etableres tilfredsstillende avrenning eller lekkasjesikring ved varmtvannstank.
- Det bør etableres tilfredsstillende el-tilkobling etter gjeldende forskrift.

Manglende avrenning og lekkasjesikring medfører økt risiko for vannskader på tilstøtende konstruksjoner ved lekkasje, og feil el-tilkobling kan medføre fare for varmgang i kabel/stikkontakt.

Det bør etableres tilfredsstillende avrenning eller lekkasjesikring ved varmtvannsberederen, samt sørges for at el-tilkoblingen utføres i henhold til gjeldende forskrift.

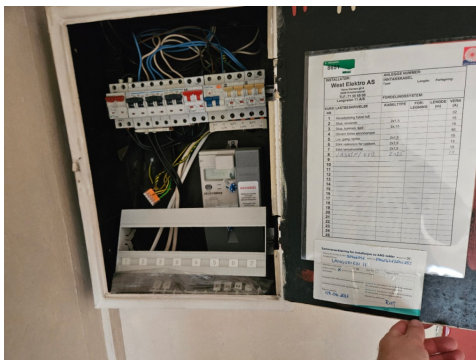
## TG 2 Elektrisk anlegg

Takstmann er ikke EL fagmann og deler av anlegget er skjult. På generelt grunnlag anbefaler DSB(Direktoratet for Sikkerhet- og Beredskap) kontroll av EL anlegg hvert 5. år. Kostnadsestimat i rapporten her, er for en EL-kontroll og hensyntar ikke eventuelle fremtidige påkostninger for utbedring av eventuelle avvik.

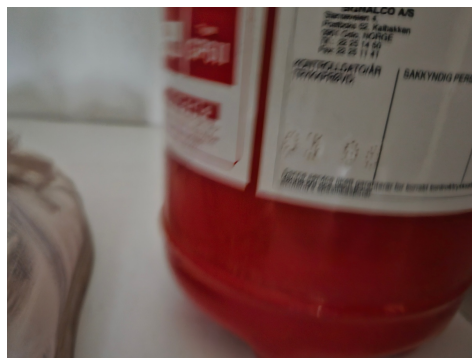
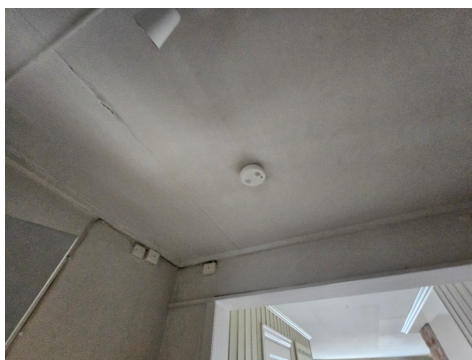
## ! TG 3 Branntekniske forhold

1. Er det mangler for brannslukningsutstyr i boligen iht. forskriftskrav på søknadstidspunktet, men minst Byggeforskrift 1985?  
**Nei**
2. Er det skader på brannslukkingsutstyr eller er apparatet eldre enn 10 år?  
**Ja** Brannslukkingsapparatet er fra 1996 og det er ikke utført service eller kontroll etter intervaller. Priskonsekvens er medtatt kun for innkjøp av 1 stk. tilsvarende skum eller pulver slukke apparat.
3. Er det mangler på røykvarsler i boligen iht. forskriftskrav på søknadstidspunktet, men minst Byggeforskrift 1985?  
**Nei**
4. Er det skader på røykvarslere?  
**Nei**
