# Tilstandsrapport

Boligbygg med flere boenheter

Jens Bjelkes gate 86C , 0652 OSLO

Befaringsdato: 03.03.2026

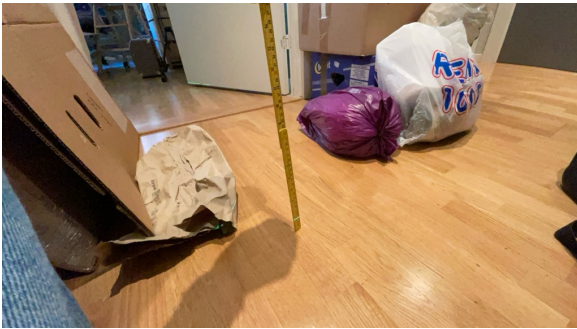
### 🔧 TG 3 Etasjeskille/gulv mot grunn

Boligen har etasjeskille i betong.

- Målt høydeforskjell på over 30 mm gjennom hele rommet. Tilstandsgrad 3 gis med bakgrunn i standardens krav til godkjente måleavvik.

Med bruk av nivelleringslaser ble det registrert totalt avvik i stuens lengde på mellom 15 og 50 mm, ca. 20 mm i soverommet i tillegg til lokale skjevheter.

Tilstandsgrad 3 gis med bakgrunn i standardens krav til godkjente måleavvik.

- Andre tiltak:
- For å få tilstandsgrad 0 eller 1 må høydeforskjeller rettes opp. Det vil imidlertid sjelden være økonomisk rasjonelt som et enkeltstående tiltak i en bolig som dette. Dersom boligen en gang skal renoveres, kan man vurdere slike tiltak.

Ikke behov for umiddelbare tiltak men ved evt. legging av nytt gulv som stiller krav til planhet av underlaget, må tiltak påregnes.

**Kostnadsestimat: 20 000 - 100 000**

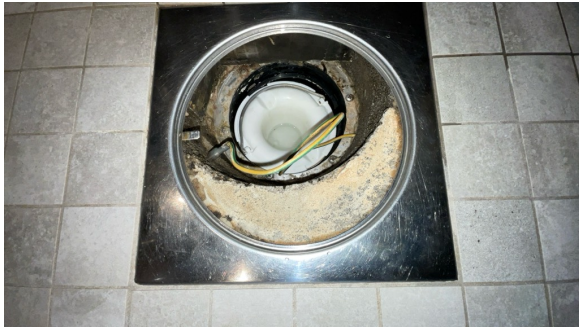
## ! TG 1 Sluk, membran og tettesjikt

Det er plastsluk. Membranen er festet til klemringen på sluket.

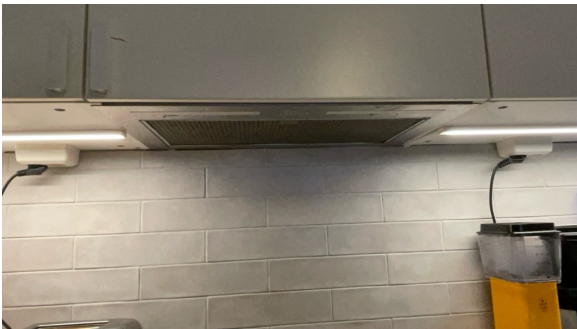
### ! TG 3 Avtrekk

Kjøkkenvifte med kullfilter.

- Det er kun kullfilterventilator på kjøkkenet og heller ikke andre forserte/mekaniske avtrekksløsninger fra kokesonen.
- Det er registrert avvik med avtrekk.

Kjøkkenviften fungerer ikke.

- Ventilatoren må skiftes.

**Kostnadsestimat: Under 20 000**

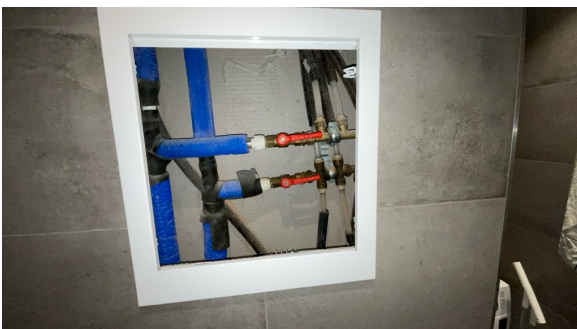
### ! TG 1 Vannledninger

Det er krom kobberør på vegg til sanitærutstyret på badet. Rør i rørsystem med fordelere bak en luke i veggen på badet.

Det er stoppekraner i skapet.

Det er ikke fordelerskap, men fordelerne er plassert i et vanntett rom med avløp under toalettet.

Vannrør er skiftet i forbindelse med oppgradering av bad/kjøkken.

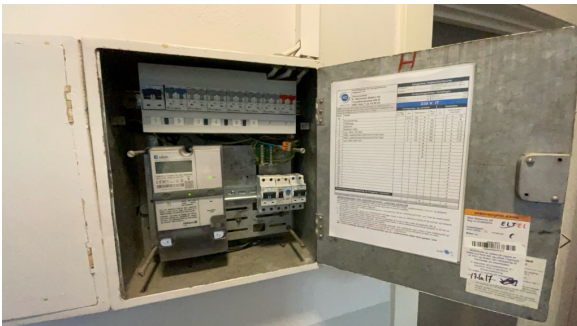
Sikringsskapet er plassert i felles trappeoppgang med automatsikringer.

**Ja Boligen har et elanlegg delvis uten dokumentasjon. Det bør gjennomføres en utvidet el-kontroll av en kvalifisert elektrofaglig person, og nødvendige tiltak vurderes deretter.**
