# Tilstandsrapport

Enebolig

Grimsøyveien 17, 1789 BERG I ØSTFOLD

Befaringsdato: 25.02.2025

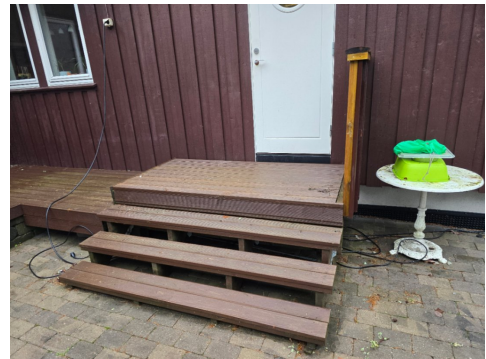
- Åpninger i rekkverk er ikke i henhold til krav i dagens forskrifter.
- Rekkverket er for lavt i forhold til dagens krav til rekkverkshøyder.
- Det er avvik:

Det er registrert vedlikeholdsbehov og stedvis fuktskader på terrassen mot vest.

Skjevehter i rekkverk, samt at det er målt for høye fuktverdier i bunn av trepilarer.

- Rekkverk må monteres for å lukke avviket.

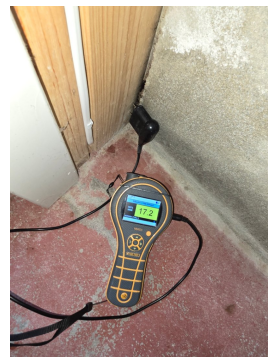
- Det er avvik:

Oppstår pga fuktinnsig.

Fuktmålingene på trekonstruksjon er ligger på 17% og konstruksjonen må derfor holdes under oppsikt.

Dreneringen må utbedres for å unngå fuktinnsiget.

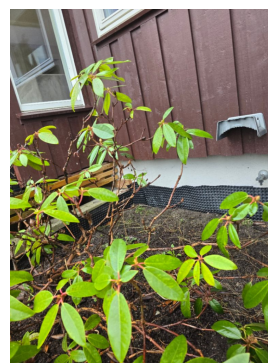
- Det er avvik:
- Det er ikke mulig å utføre en full god drenering på boliger som er utført direkte på fjellgrunn.  
Det er derfor noe tilsig av overvann i krypkjeller.  
Manglende topplst på drencplast mot nord.

- Tiltak:
- Manglende topplst kan medføre til at fuktighet trenger seg inn på baksiden av drencplast.  
Behov for utbedre drenering for å unngå fukttinnisgset i u.etg.
