# Tilstandsrapport

Enebolig

Grimsøyveien 17, 1789 BERG I ØSTFOLD

Befaringsdato: 25.02.2025

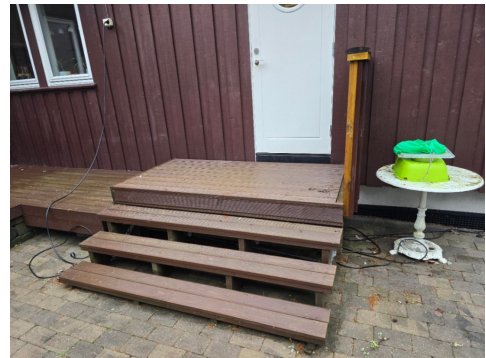
Det er registrert vedlikeholdsbehov og stedvis fuktskader på terrassen mot vest.

Skjevehter i rekkverk, samt at det er målt for høye fuktverdier i bunn av trepilarer.

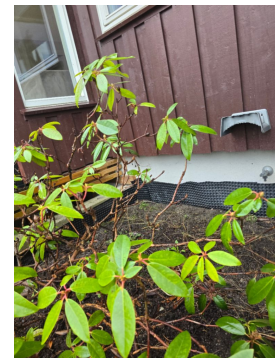
- Det er avvik:

Behov for utbedre drenering for å unngå fuktinnslag i u.etg.
