Tilstandsrapport

Halvpart av vertikaldelt tomannsbolig

Oddvar Kinnestads vei 4, 1960 LØKEN

Befaringsdato: 10.02.2025

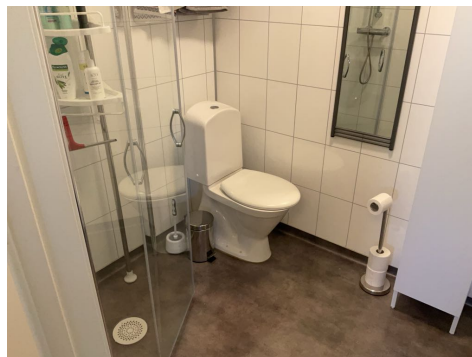
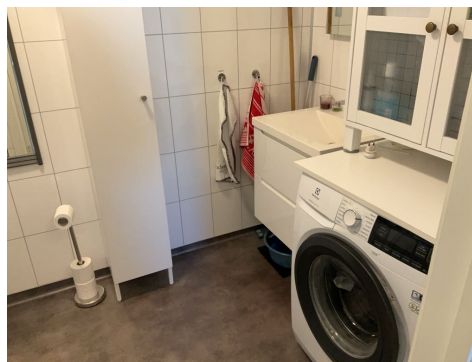
1. ETASJE > BAD/WC/VASKEROM

Baderommet har standard fra byggeåret.

Det er ikke fremlagt noe dokumentasjon på våtrommet.

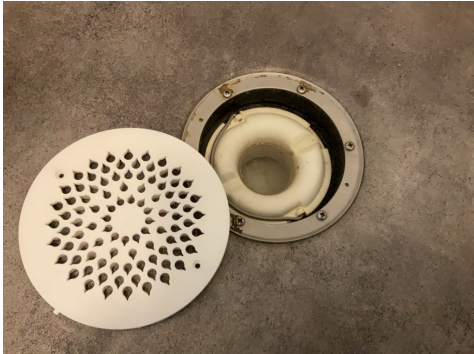
1. ETASJE > BAD/WC/VASKEROM

TG 2 Sanitærutstyr og innredning

- Det er avvik:

Må skiftes ut for å lukke avviket.

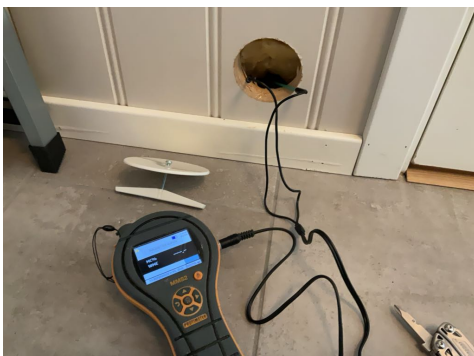
TG 0 Tilliggende konstruksjoner våtrom

Hulltaking er foretatt uten å påvise unormale forhold. Hulltaking ble foretatt i vegg fra gang mot dusjnise bad. Det ble målt med stikkelektroder i treverk og det ble gjort visuell inspeksjon. Det ble ved målinger og visuell inspeksjon ikke påvist tegn på fuktskader.

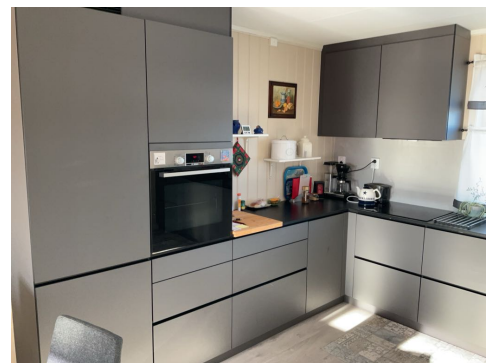
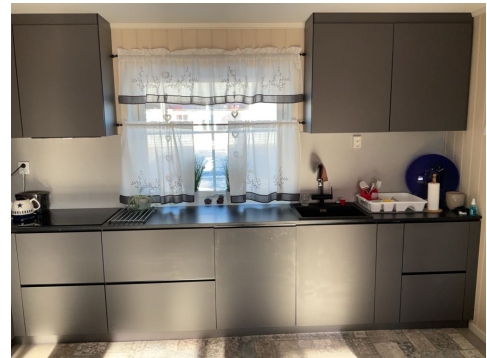
1. ETASJE > KJØKKEN

Innredningen er fra 2021 og har normalt god standard.
