# Tilstandsrapport

Boligbygg med flere boenheter

Hertug Skules gate 14, 0652 OSLO

Befaringsdato: 10.09.2025

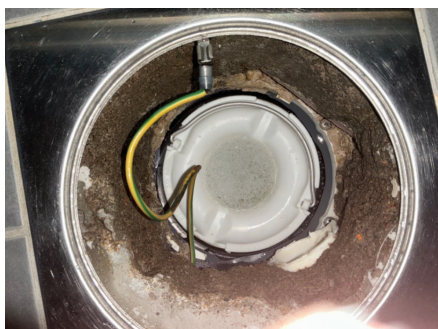
Sluktype: Plastsluk.

Membran: Synlig membran klemt i klemringen.

Tilgjengelighet (sluk): Sluket er tilgjengelig for inspeksjon og rengjøring.
