Tilstandsrapport

Boligbygg med flere boenheter
-

Kolstadtunet 4A , 7098 SAUPSTAD
-

Befaringsdato: 07.05.2026

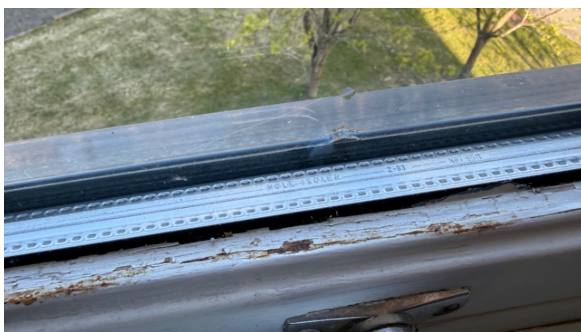
Det ble påvist datostemplinger i glass fra 1989, 1993/1994, 1996 og 1998. Over halvparten av forventet brukstid har passert, noe som gir økt risiko for punktering av glass og økt behov for vedlikehold i tiden som kommer. Det ble registrert stedvis malingsavlass på vinduer. Enkelte vinduer tar i karm ved åpning/ lukking og anbefales justert for optimal funksjon.

TG-2 er satt pga. alder og malingsavlass.

Eksempelbilde av slitasjegrad/ malingsavlass.

Ekstra vedlikehold/ enkelte utskiftinger er påregnelig. Overflatebehandling anbefales/ må påregnes.

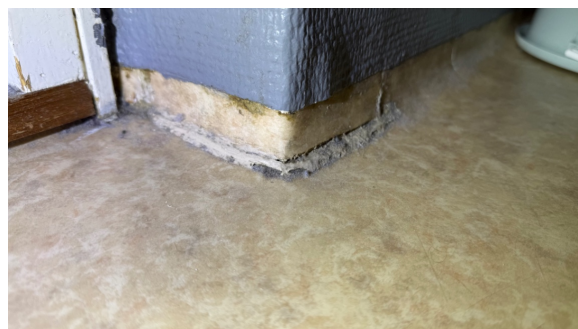
Forventet brukstid har passert, noe som gjør tettheten usikker i tiden som kommer. Sluket er et eldre søilsluk med ettermontert klemring av plast med usikker tetthet. Det bemerkes slitt fuge til gulvbelegg ved det ene ytterhjørnet ved dør, tettheten i dette området er derfor usikker. TG-2 er satt pga. alder og slitt/ sprekker i fuge til gulvbelegg og ukjent løsning ved sluk.

Eksempelbilde av slitt fuge i ytterhjørne.

På grunn av påviste forhold og oppnådd alder bør det etableres et dusjkabinett med avløp ført direkte i sluk, for å unngå fritt vann på gulv/ vegger. Dette i påvente av en oppgradering som må planlegges og påregnes i tiden som kommer.
