# Tilstandsrapport

Boligbygg med flere boenheter

Skytterveien 28B , 6514 KRISTIANSUND N

Befaringsdato: 26.01.2026

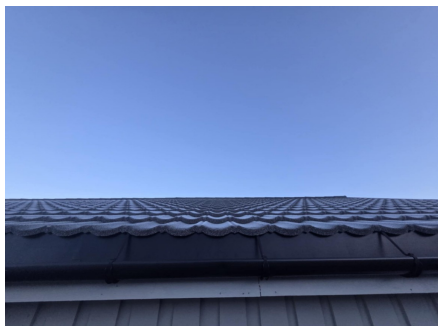
## Nedløp og beslag

- Mer enn halvparten av forventet brukstid er passert på renner/nedløp/beslag.

- Overvåk tilstanden jevnlig. For å få tilstandsgrad 0 eller 1 må beslag/renner/nedløp skiftes ut, men tidspunktet for når dette er nødvendig er vanskelig å si noe om.

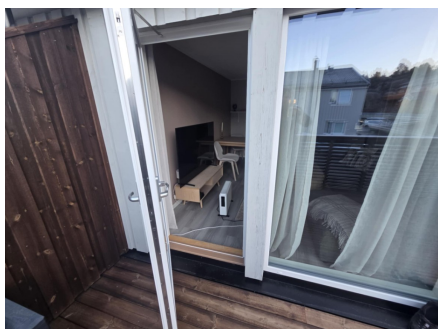
## TE 1 Balkongdør

Bygningen har PVC balkongdør.

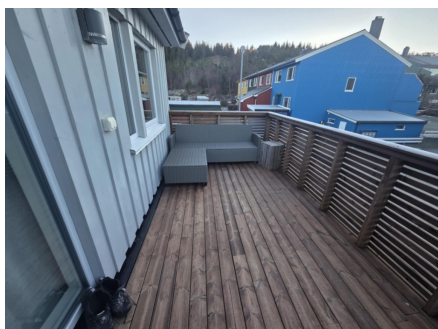
## TE 1 Balkonger, terrasser og rom under balkonger

Se borettslagets egne vedtekter for ansvar og vedlikehold av bygningsdelen

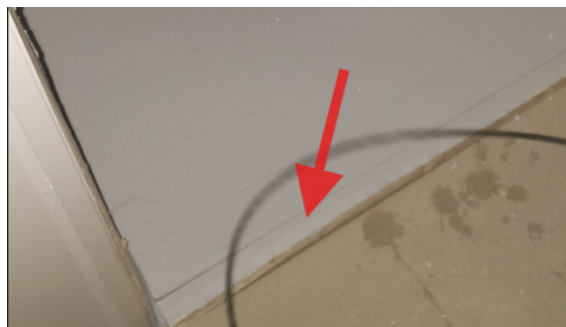
Viser membran på vegger og gulv.

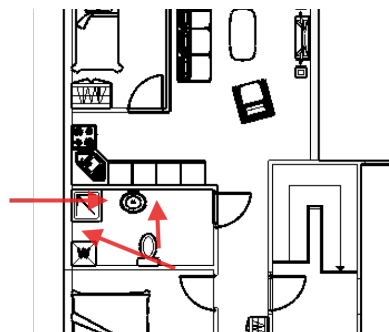
Synlige rørføringer (vann og el) i veggen mot soverommet.
