# Tilstandsrapport

Boligbygg med flere boenheter

Wessels gate 28A , 7043 TRONDHEIM

Befaringsdato: 22.04.2026

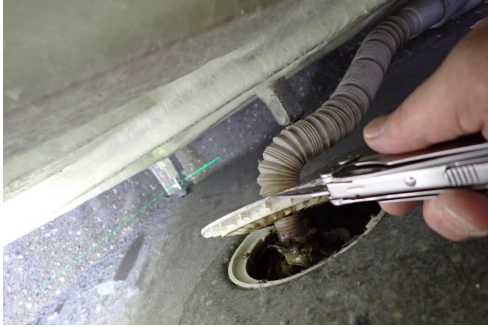
## LOFT > BAD

- Det er påvist skader på innredning.

Dør er fuktskadet.

- Lokal utbedring må utføres.

En utbedring av dør anbefales.
