# Tilstandsrapport

📍 Hotellvegen 4 , 2420 TRYSIL

# Gnr. 37, Bnr. 1562, Snr. 42

Befaringsdato: 19.04.2022

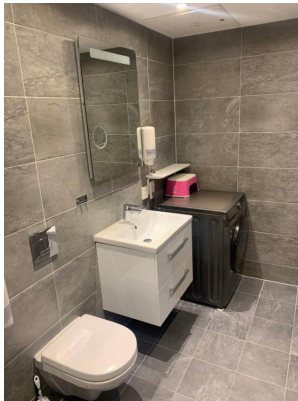
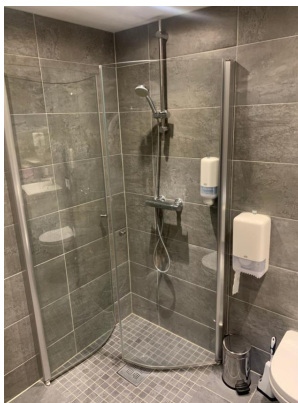
### LEILIGHETEN I 3. ETASJE > BAD/VASKEROM

Badet er bygget ferdig på fabrikk, heist- montert i bygget under byggeperioden.

Overflater med fliser.

Himlinger med malte plater.

Innfelt downlight i himling.

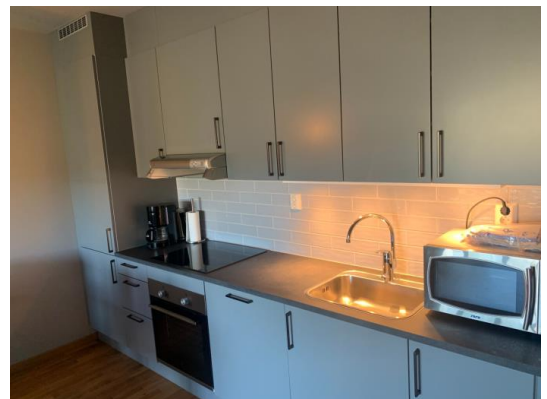
### LEILIGHETEN I 3. ETASJE > STUE/KJØKKEN

HTH innredning fra byggeåret.

Kjøkkeninnredning med laminert benkeplate, fliser i benkerygg, over og underskap, glatte fronter, ventilator, rustfri kum og ettgreps blandebatteri.

Montert komfyrvakt over koketopp.

Montert lekkasjestopper under kjøkkenbenk.

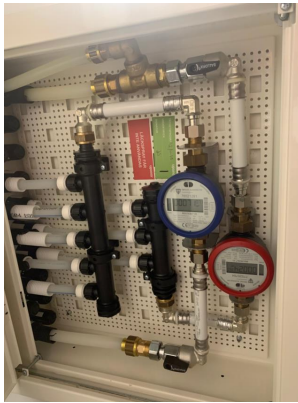
### Vannledninger

Stoppekraner plassert i skap i himling over bad.  
Vannledninger av rør i rør. Koblingskap for vannrør i himling på bad/vaskerom.

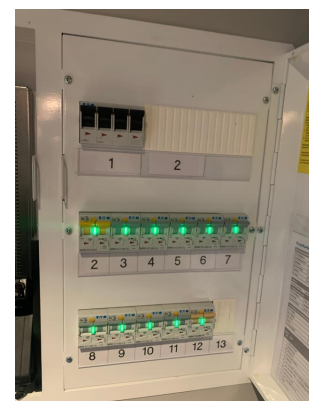
### Elektrisk anlegg

Elsskap med automatsikringer, montert på vegg i entré/gang.  
Kursene er merket.  
Skjult ledningsnett.
