# Tilstandsrapport

Enebolig

Steinerudvegen 35 , 2054 MOGREINA

Befaringsdato: 14.04.2026

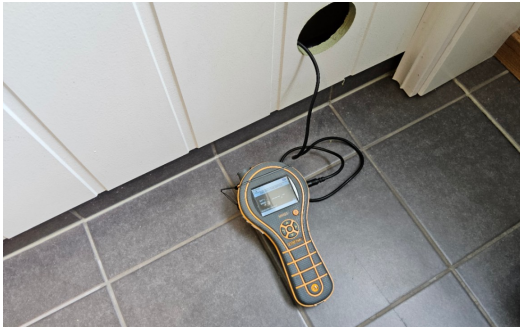
Hulltaking er foretatt uten å påvise unormale forhold. Hulltaking er foretatt på vaskerom. Fuktkvotemåling (vekt%) i konstruksjonen ble målt til 0-6.

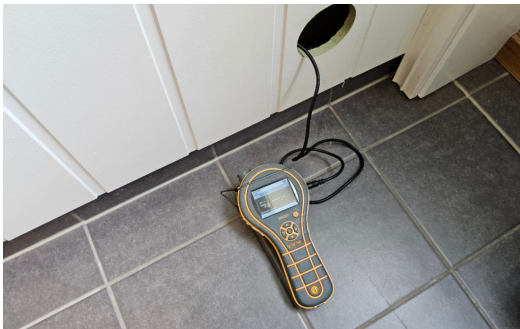
Hulltaking er foretatt uten å påvise unormale forhold. Hulltaking er foretatt på vaskerom. Fuktkvotemåling (vekt%) i konstruksjonen ble målt til 0-6.

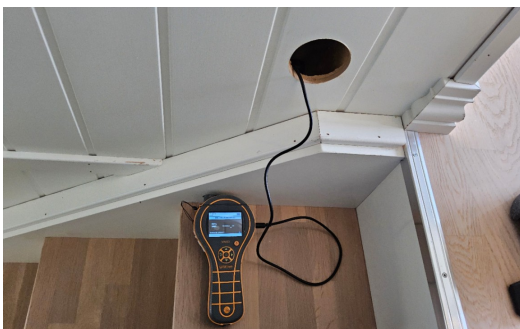
Hulltaking er foretatt uten å påvise unormale forhold. Hulltaking er foretatt i trapp. Fuktkvotemåling (vekt%) i konstruksjonen ble målt til 0-6.
