Tilstandsrapport

Enebolig

Steinerudvegen 35 , 2054 MOGREINA

Befaringsdato: 14.04.2026

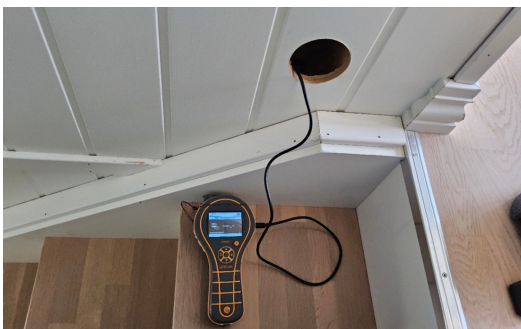
2. ETASJE > BAD

Hulltaking er foretatt uten å påvise unormale forhold. Hulltaking er foretatt i trapp. Fuktkvotemåling (vekt%) i konstruksjonen ble målt til 0-6.

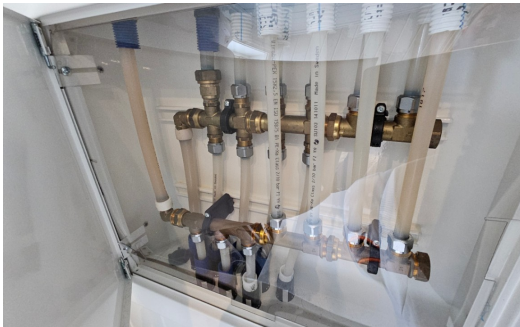
! TG 1 Vannledninger

Innvendige vannledninger er av plast (rør i rør). Det er besiktiget i rørskap.
