# Tilstandsrapport

Enebolig

Erling Maulands veg 49, 2216 ROVERUD

Befaringsdato: 04.08.2025

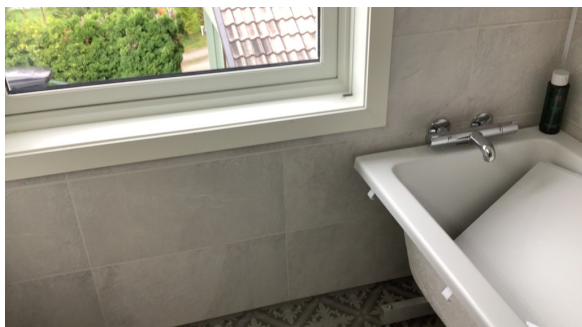
- Det er vindu/dør med ikke fuktbestandige materialer i våtsonen (ved vask, dusj, badekar, osv.), løsningen eller byggematerialet er uegnet.

Vindu er plassert i den definerte våtsonen ved badekar.

- Dersom det ikke gjøres tiltak, kan dette medføre oppfukting, oppsvelling og forringelse av materialer over tid og fuktskader på tilstøtende konstruksjoner.

Hvis ikke tiltak gjøres må badekaret brukes med forsiktighet.

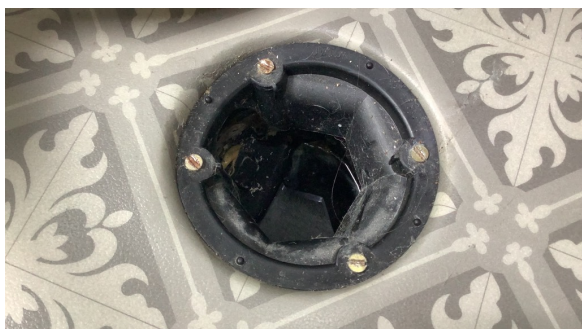
Plastsluk, og vinylbelegg er synlig ført under slukets klemring.

- Overvåk tilstanden jevnlig. For å få tilstandsgrad 0 eller 1 må slukløsningen skiftes ut og sannsynligvis må også membransjiktet skiftes/utbedres. Det er imidlertid vanskelig å si noe om tidspunktet for når dette er nødvendig.
- Sluket må sjekkes og rengjøres jevnlig.

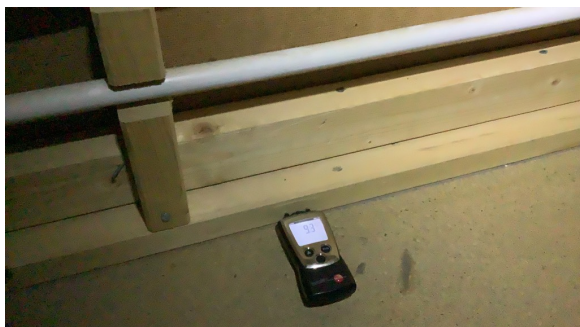
Fuktmåling er foretatt uten å påvise unormale forhold. Fuktmåling er foretatt i åpen bunnsvill på kneloft bak badekar. Fuktkvotemåling (vekt%) i konstruksjonen ble målt til 9.

Fuktmåling, og det måles tørt.

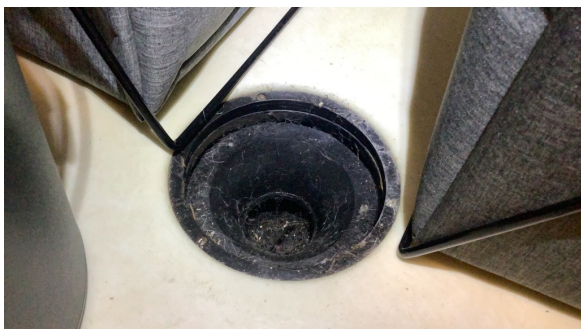
Plastsluk på gulv, og vinylbelegget er ført under slukets klemring.

- Sluket må sjekkes og rengjøres jevnlig.
- Det er viktig å merke seg at levetiden til en membran varierer basert på kvalitet, installasjon og bruk. Eldre membraner kan bli sprø og sprekke opp, noe som fører til at de mister sin vannnettende funksjon. Dette kan resultere i vannlekkasjer gjennom vegger og gulv og fuktskader.

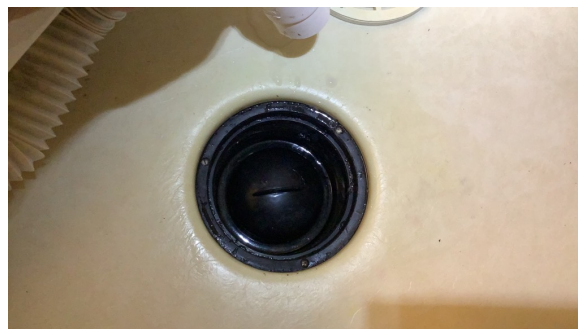
Plastsluk under dusjkabinett, og vinylbelegg er ført under slukets klemring.

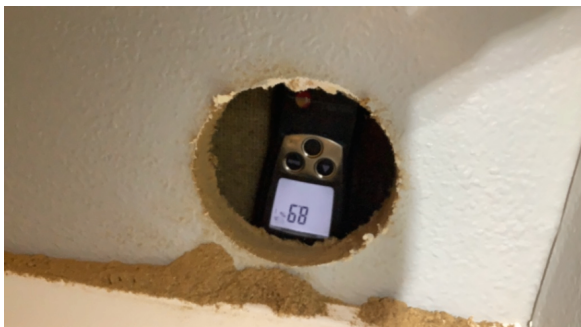
Hulltaking er foretatt uten å påvise unormale forhold. Hulltaking er foretatt i toalettrom bak dusjkabinett. Fuktkvotemåling (vekt%) i konstruksjonen ble målt til 9.

Hulltaking, og det måles tørt.

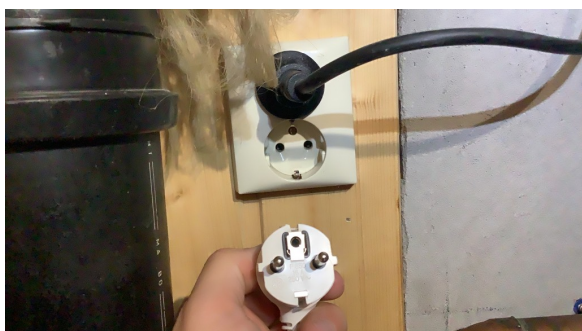
Utilfredsstillende el-tilkobling iht. gjeldende forskrift.

- Det bør etableres tilfredsstillende el-tilkobling etter gjeldende forskrift.

Kravet har ikke tilbakevirkende kraft, men det er en anbefaling.

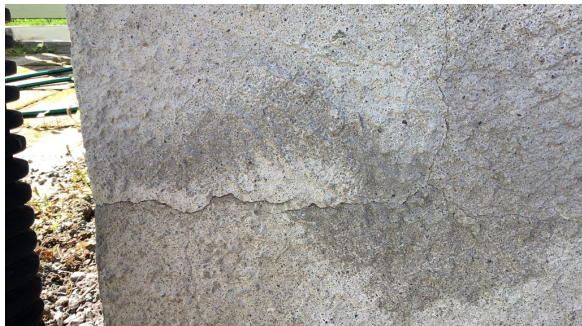
- Det er registrert skråriss som er symptom på setninger.

Skråriss er påvist på bod.

Skråriss i ringmur.

- Lokal utbedring må utføres.

Utvendig forsegling av riss og sprekker for å forhindre frostspreng, og følg med på eventuell utvikling.

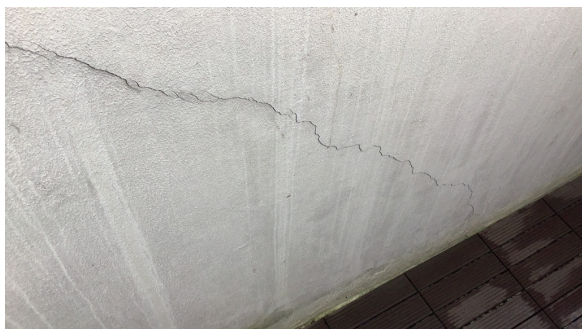
- Det er påvist mindre sprekker og/eller skjevheter i muren.

Skråriss i forstøtningsmur.

- Lokal utbedring må utføres.

Utvendig forsegling av riss og sprekker for å forhindre frostspreng, og følg med på eventuell utvikling.
