# Tilstandsrapport

Vinterveien 14 , 2480 KOPPANG

Gnr. 17, Bnr. 1025

Rapportdato: 02.10.2022

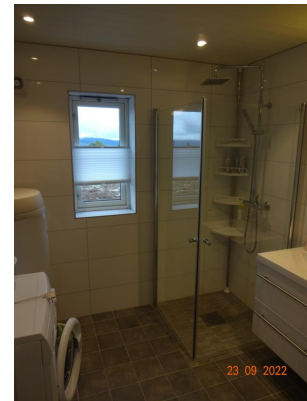
Overflater med fliser.  
Fliser og fugene mellom flisene er aldri 100 % vanntett, ved riktig utførelse- oppbygging vil fuktgjennomgang stoppe mot membran. Når det dusjes direkte på flisene, er det naturlig med noe fuktighet i og på overflatene.  
Det blir ikke utført fuktsøk på veggene på denne type bad.  
Ved et eventuelt fuktsøk er det store sansynlig at fukten som ligger i overflatene og på riktig side av membran er det som blir oppdaget. Hvor eventuelt fuktigheten ligger er umulig å si, om den er på rette eller gal side av membran.  
Himling med malt panel. Innfelt downlight i himling.

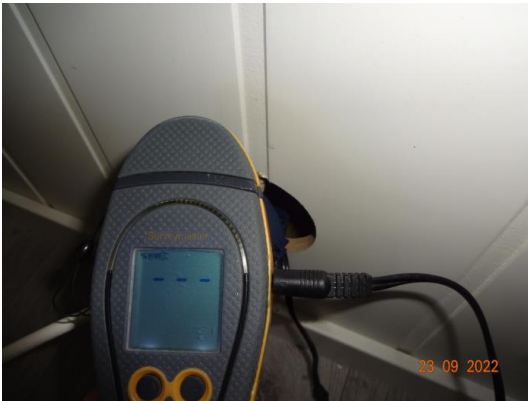
Hulltaking er foretatt nederst på delevegg mot våtsonen. Ved bruk av fuktmåler ble det ikke registrert unormale verdier.

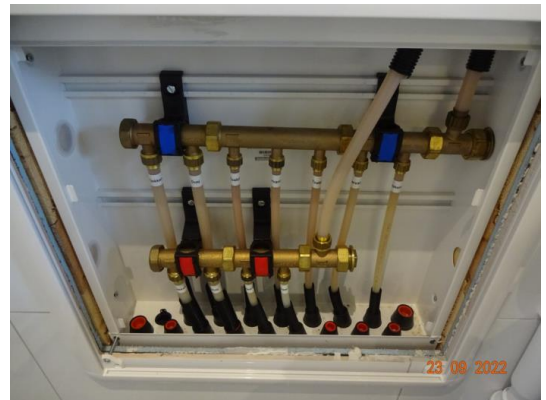
Plast vannledning i inntak og stoppekran på bad. Montert varmekabel i vannledning.  
Vannledninger av rør i rør.  
Koblingskap for vannrør i vegg på bad/vaskerom.  
Etablert drensåpning for eventuelt lekkasjevann.
