Tilstandsrapport

Enebolig

Nordre Skrepstad vei 15, 1940
BJØRKELANGEN

Rapportdato: 17.12.2024

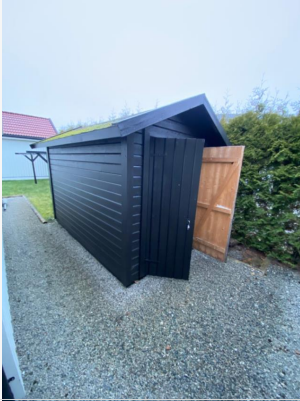
Bod har behov for vedlikehold, blant annet på taktekkning og undertak/bording.
