Tilstandsrapport

Enebolig

Arnold Rørholts veg 41, 2114 DISENÅ

Befaringsdato: 17.09.2024

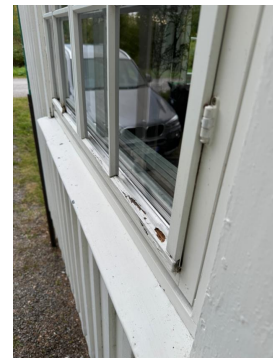
Råteskader i løse sprosser

Det er flere av de løse sprossene som har råteskader. Karmene på vinduer fra byggeår er slitte og det er sprekker i trevirket.

Sprosser med råteskader må skiftes evt. fjerning av dagens sprosser vil lukke avviket.

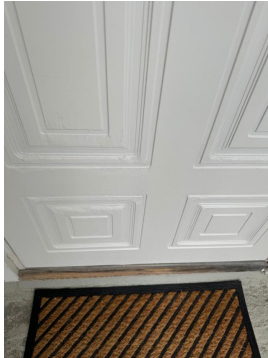
Utvendige overflater på inngangsdør har overmalte skader.

Overmalte skader i dørrblad

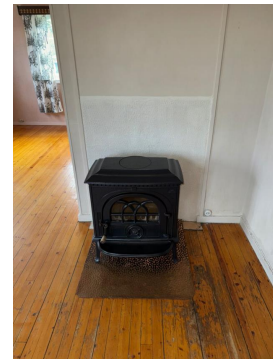
Overflater som lakkerte og malte tregulv samt tapeter har stedvis en del forhøyet slitasje og punktvis avvik hvor utbedringer og modernisering må påregnes.

Lakkert tregulv i stue med slitte overflater.

Generell modernisering og utbedringer av overflater bør påregnes.

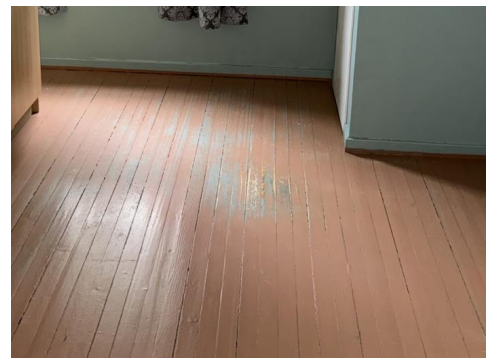
Malte tregulv med forhøyet slitasje på oveflater

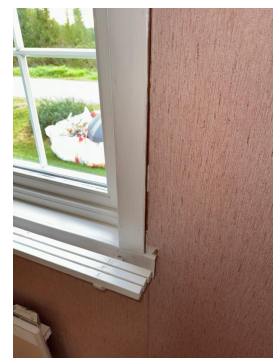
Punkter med mangelfull tapet etter skifte av vinduer

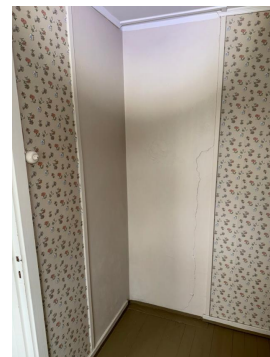
Sprekk i overgang brannvegg/pipeløp på soverom i 2.etg.

Sprekk i murverk/brannvegg

- Tidspunkt for piperehabilitering nærmer seg.

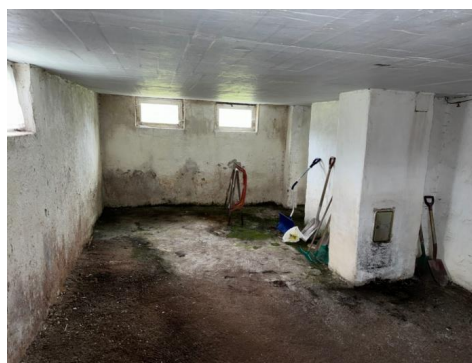
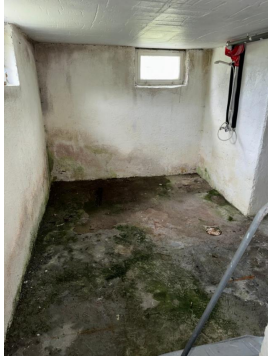
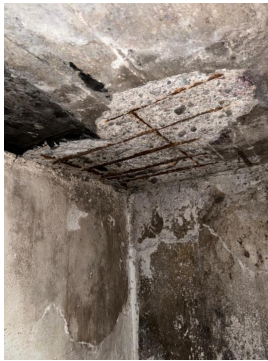
- Det er påvist indikasjoner på noe fuktgjennomtrenging inn i kjellermur.
- Det er påvist synlig fuktighet på mur/gulv i kjeller.
- Kjeller har begrenset ventilering/luftgjennomstrømning.

Kjeller er rå og fuktig med påvist saltutslag/forvitring på, alger og svertesopp på gulv og vegger samt et område med skader i betondekke/etasjeskille pga rustspregning.

- Det må foretas tiltak for å redusere/begrense fuktgjennomtrenging inn i kjeller.

Kostnadsestimat: 50 000 - 100 000

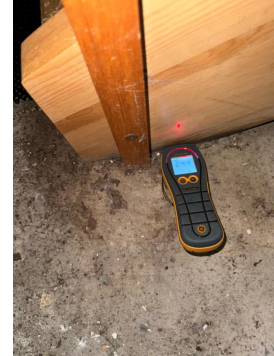
Trappevange mot kjellergulv har forhøyede fuktverdier pga rå og fuktig kjeller.

Ingen påvist skade i form av råte på trappevange i dag.
Fuktsikring av kjeller må utbedres for å forhindre ytterligere fuktbelastning som over tid vil medføre råte.

Forhøyet fuktnivå (24,4 vektprosent) på trappevange mot kjellergulv

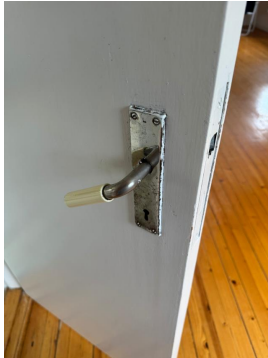
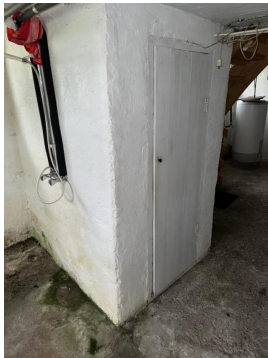
Enkel plassbygget "skapdør" til toalettrom i kjeller

Utskiftning av dør til toalettrom i kjeller og slitte låsekasser bør påregnes.

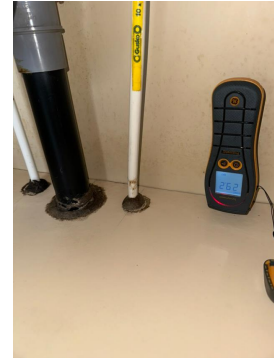
Fuktskjolder/svelling i bunnplate i benkeskap med forhøyede fuktnivåer, men ingen påviste pågående lekkasje fra røropplegg eller oppvaskkum på befæringsdato.

Oppsvulmet skapbunn med forhøyede fuktnivåer

- Det må påregnes lokal utbedring/utskiftning.

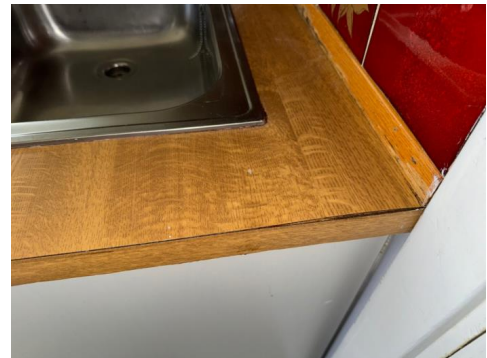
Gammel fuktskade/oppsvulmet plate i enden av laminert benkeplate.

Fuktskadet benkeplate

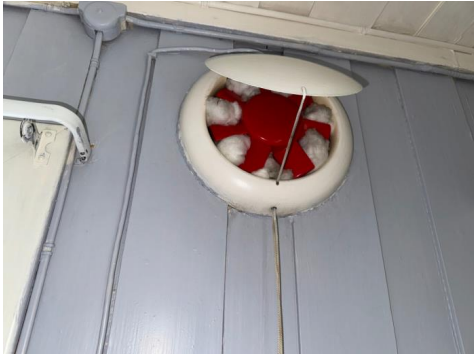
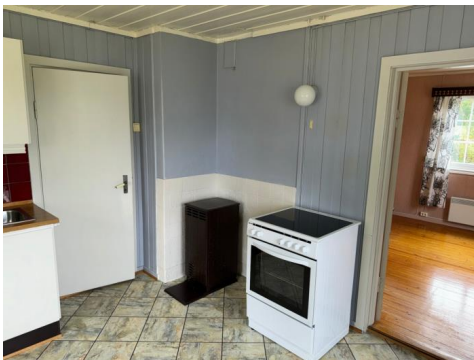
- Det er ikke påvist noen form for ventilering av kjøkkenrommet (lukket rom).
- Det er manglende forsert mekanisk avtrekk fra kokesone i kjøkkenet.
- Det er registrert avvik med avtrekk.
- Avtrekk fungerer ikke.

Kostnadsestimat: Under 10 000

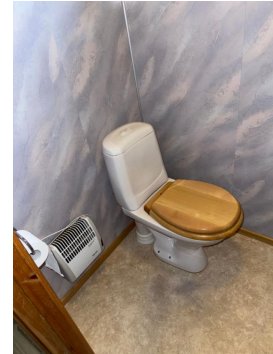
Toalett sitter løst i gulv.

Toalett bør festes bedre til gulv.

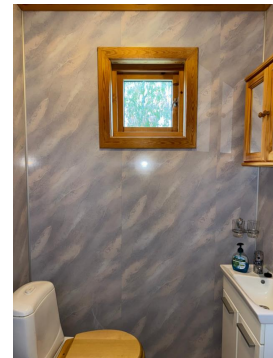
Ingen ventilering eller tilluft i rommet utover åpning av vindu.

- Det bør etableres tilfredsstillende tilluft til toalettrom, f.eks. luftespalte ved dør e.l.
- Mekanisk avtrekk bør etableres på toalettrom.

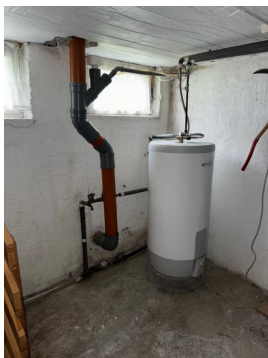
Avløpsrør fra toalettrom.
Luftning avsluttet i kjeller med Durgo ventil.

- Skal avviket lukkes, må løsning på lufting av kloakk etableres.
- Det er ikke behov for utbedringstiltak siden anlegget fungerer i dag, men ut ifra alder kan skader plutselig oppstå på eldre anlegg.
- Overvåk tilstanden jevnlig. For å få tilstandsgrad 0 eller 1 må røranlegget skiftes ut, men tidspunktet for når dette er nødvendig er vanskelig å si noe om. Ved renovering, påse at røranlegget dokumenteres av fagperson.

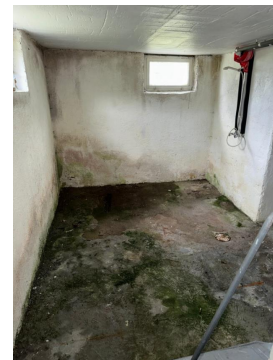
Manglende ventiler i kjeller

- Bedre ventilering må etableres.

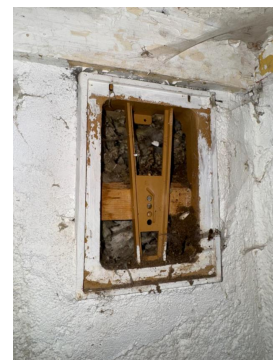
En av to ventiler i kjeller er tettet.

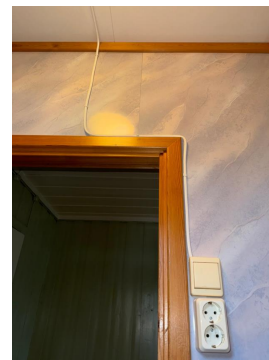
Dårlig klamret ledning (antagelig selvgjort) på toalettrom

Kostnadsestimat: 10 000 - 50 000

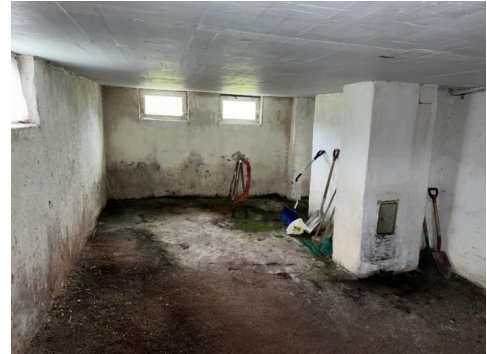
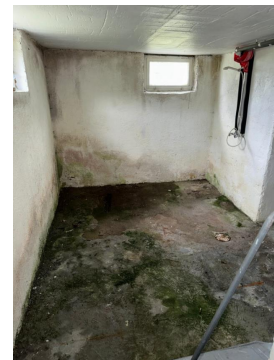
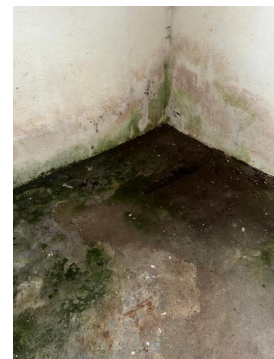
- Det mangler, eller på grunn av alder er det sannsynlig at det mangler, utvendig fuktsikring av grunnmuren ved kjeller/underetasje.
- Mer enn halvparten av forventet levetid på drenering er overskredet.
- Det er ut ifra observasjoner konstatert at drenering/tettesjikt har funksjonssvikt/svært begrenset effekt.

- Det må foretas utskiftning av drenering/tettesjikt.

Kostnadsestimat: 100 000 - 300 000

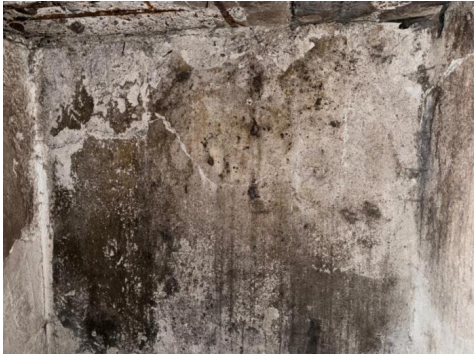
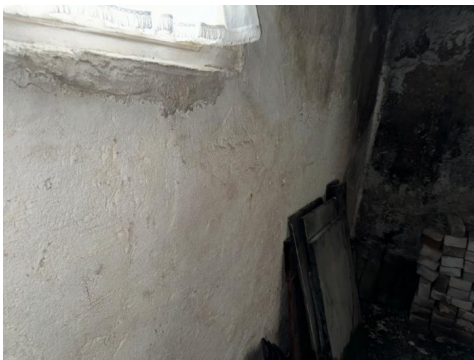
- Det er registrert horisontalriss som er symptom på jordtrykk.
- Det er registrert sprekker/deformasjon som gir grunn til å overvåke konstruksjonen.

Horisontale sprekker i kjellervegger under vindfang.

Sprekker bør observeres om endrer seg, men tiltak vurderes ikke nødvendig om de er stabile uten endring.

I forbindelse med utbedring av drenering vil det være naturlig og foreta et masseskifte

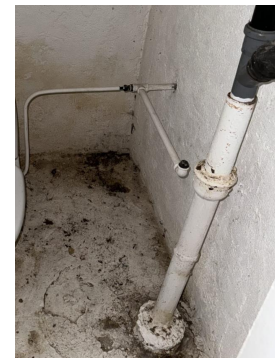
Gamle støpejernrør ut i dekke på toalettrom.

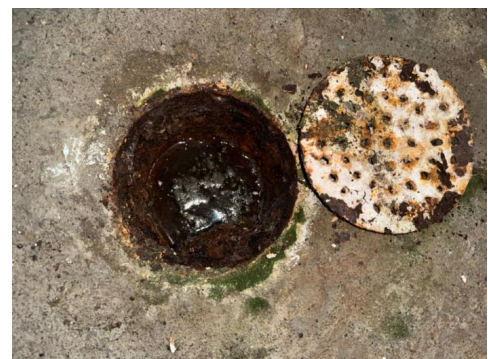
Gamle rustne støpejernsluk i kjeller

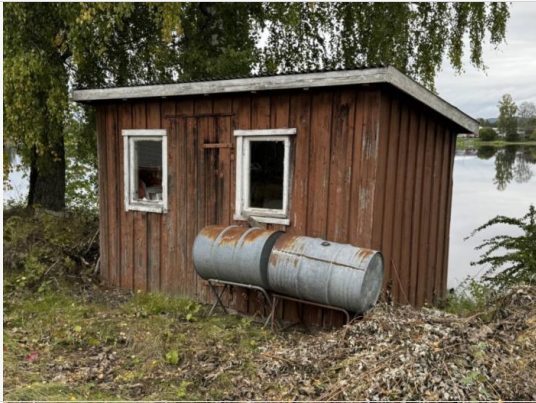
Fuktskader i konstruksjonsvirke og kledning. Store skjevheter i fundamentet og konstruksjoner.
