Arnold Rørholts veg 41, 2114 DISENÅ

**Eldre, koselig enebolig på solrik
tomt med egen strandlinje v/
Glomma * Oppussingsobjekt!**

Befaringsdato: 17.09.2024

Tilstandsrapport

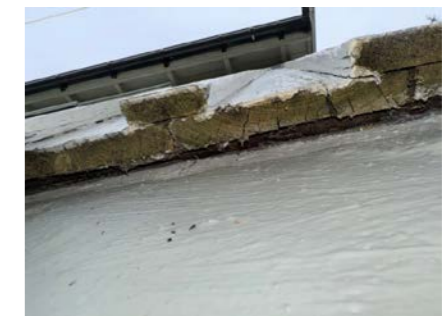
❗ TG 2 Takkonstruksjon/Loft

Bygningsfysikken med ventilering av loft og fuktspærre mot bolig/oppvarmet del må spesielt vurderes ved utbedringer som etterisolering (konstruksjon uten dampspærre og sponisolering var vanlig for byggeåret).

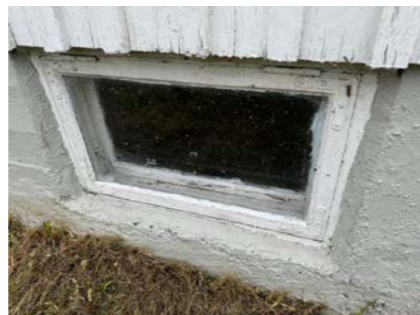
Kjellervinduer

Det er flere av de løse srossene som har råteskader. Karmene på vinduer fra byggeår er slitte og det er sprekker i trevirket.

Råteskader i løse sprosser

Sprosser med råteskader må skiftes evt. fjerning av dagens sprosser vil lukke avviket. Det bør påregnes noe vedlikehold og at enkelte vinduer evt. bør skiftes ut.

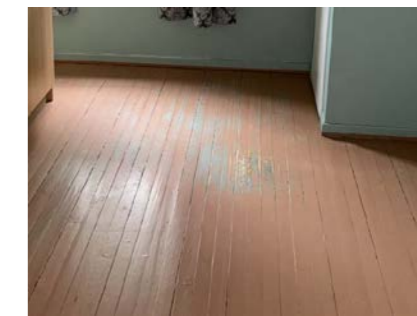
Overflater som lakkerte og malte tregulv samt tapeter har stedvis en del forhøyet slitasje og punktvis avvik hvor utbedringer og modernisering må påregnes.

Lakkert tregulv i stue med slitte overflater.

Malte tregulv med forhøyet slitasje på overflater

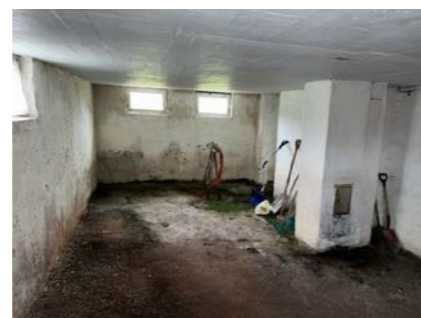
- Det er påvist indikasjoner på noe fuktgjennomtrenging inn i kjellermur.
- Det er påvist synlig fuktighet på mur/gulv i kjeller.
- Kjeller har begrenset ventilering/luftgjennomstrømming.

Kjeller er rå og fuktig med påvist saltutslag/forvitring på, alger og svertesopp på gulv og vegger samt et område med skader i betondekke/etasjeskille pga rustspregning. Stedvis avskalling av pusset tresonitt

- Andre tiltak:
- Det må foretas tiltak for å redusere/begrense fuktgjennomtrenging inn i kjeller.

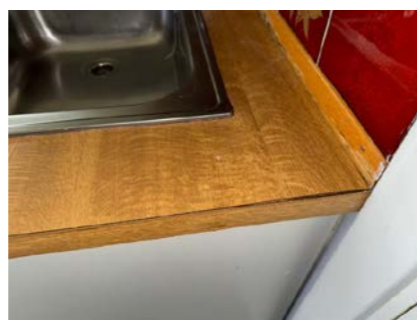
Gammel fuktskade/oppvulmet plate i enden av laminert benkeplate.

Fuktskadet benkeplate

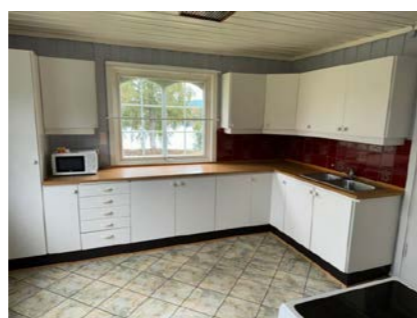
ETASJE > KJØKKEN

- Det er ikke påvist noen form for ventilering av kjøkkenrommet (lukket rom).
- Det er manglende forsert mekanisk avtrekk fra kokesone i kjøkkenet.
- Det er registrert avvik med avtrekk.
- Avtrekk fungerer ikke.

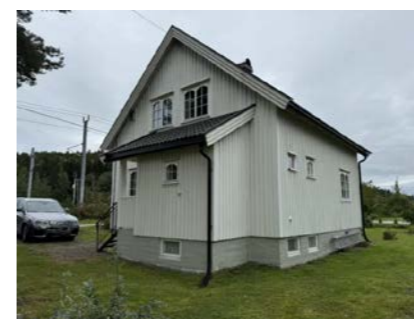
TG 2 Utvendige vann- og avløpsledninger

Utvendige gamle avløpsrør er av støpejern fra 1956 fra kjøkken og toalettrom i kjeller. Nyere plastrør (ukjent alder) fra toalettrom i 1.etg. Eiendommen har privat septikanlegg, slamavskiller. Gamle støpejernsluk i kjeller med antatt røropplegg fra 1956. Utvendige vannledninger er av plast (PEL) Det er offentlig vannforsyning via private stikkledninger.

Gamle støpejernrør ut i dekke på toalettrom.

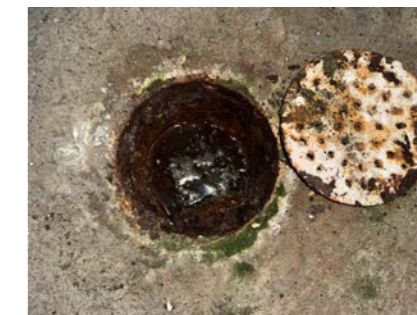
Gamle rustne støpejernsluk i kjeller
