# Tilstandsrapport

Selma Ellefsens vei 3A, 0581 OSLO

Befaringsdato: 23.01.2026

Oppdragsnr.: 20000-1819

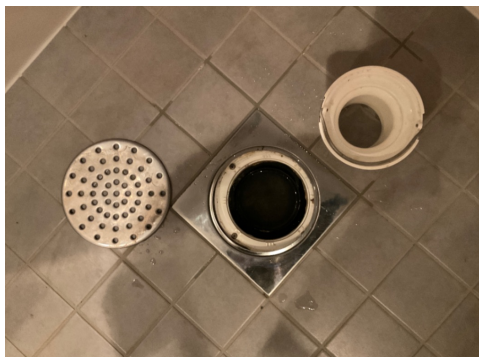
### ! TG 1 Sluk, membran og tettesjikt

Det er plastsluk og smøremembran med ukjent utførelse.

Grunnen til at jeg skriver smøremembran med ukjent utførelse, er at det normalt sett smøres membran i modulbad, men at det i dette tilfellet ikke kan dokumenteres.

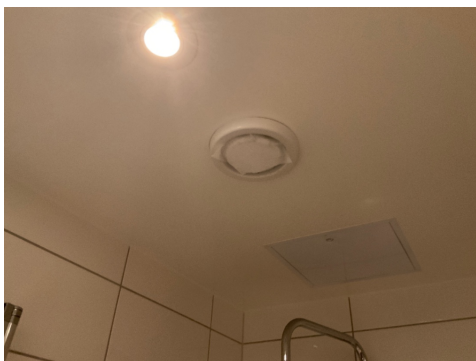
### ! TG 1 Ventilasjon

Avtrekk via ventil i himlingen, tilknyttet byggets ventilasjonsanlegg. Spalte mellom dørblad og terskel for tilluft.

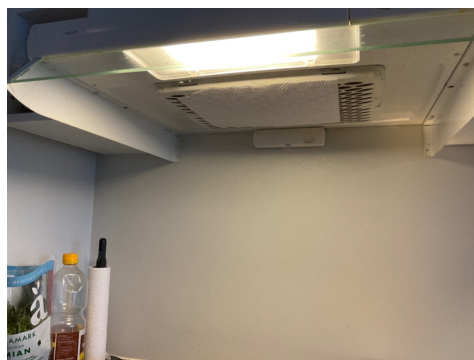
### ! TG 1 Avtrekk

Det er kjøkkenventilator med avtrekk ut.

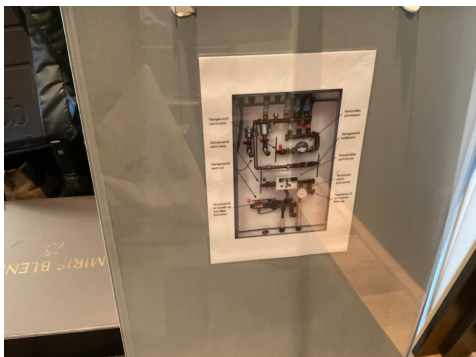
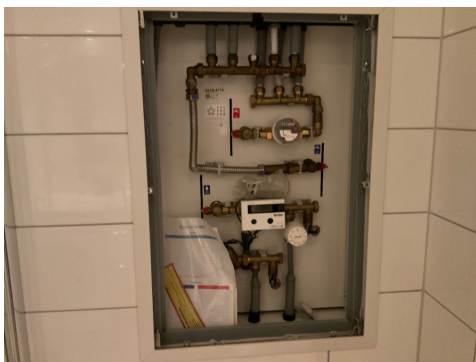
### ! TG 1 Vannledninger

Innvendige vannledninger er av plast (rør i rør). Det er besikket i rørskapet over toalettet på badet. Inntak, fordeling, stoppekran og vannmålere i skapet.

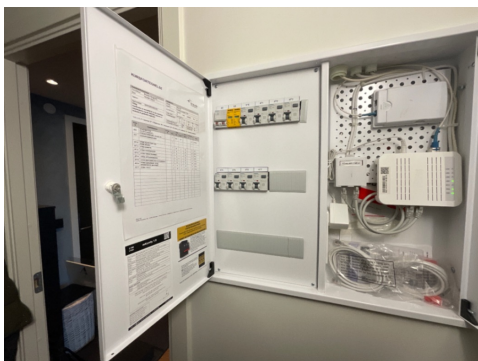
## Generell kommentar

Basert på at anlegget er fra 2021, det foreligger samsvarserklæring og det ikke er gjort observasjoner med særlig negativt fortegn, er det ikke vurdert nødvendig med en utvidet kontroll av anlegget, men undertegnede er ikke el-fagmann og en egen kontroll av el-takstmann anbefales generelt, da feil med anlegg og utstyr har høy konsekvensgrad. Merk at det er eiers plikt å sørge for at det elektriske anlegget til en hver tid er godkjent.
