Tilstandsrapport

Enebolig

Vestre Fikkan 11, 7944 INDRE NÆRØY

Rapportdato: 19.08.2024

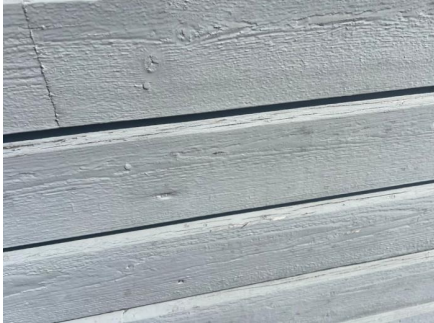
Vegg mot vest med noe slitasje på maling og mindre sprekkdannelser i overflate

Mindre slitasje kledning på vegg mot vest

Påregnes noe maling av spesielt vegg mot vest for å begrense slitasje og opprettholdelse av levetid på kledning

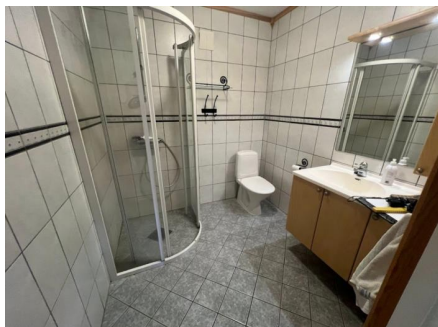
UNDERETASJE > BAD

Dusjvegger har tett bunnprofil mot gulv som gjør at ved eventuelt lekkasjevann fra annet vanntilkoblet utstyr ikke ledes til sluk.

Det må utføres tiltak for at lekkasjevann skal ledes til sluk ved eventuelt montering av dusjkabinett eller at det etableres drens-spalter i bunnprofil.

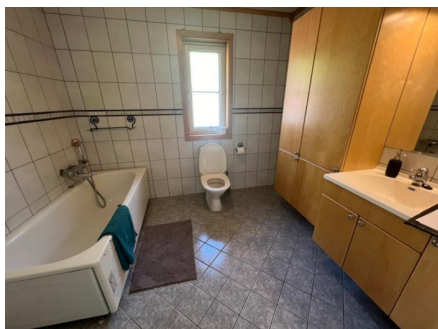
ETASJE > BAD

Våtrommet fungerer med dette avviket ved normalt bruk da eventuelt lekkasjevann ledes til sluk ved normalt fungerende sluk.

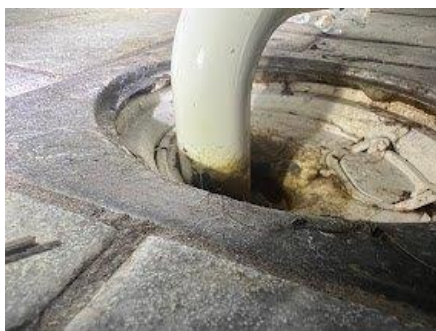
ETASJE > BAD

Levetid på smøremembran 20-30 år og ved normal fagmessig utførelse skal denne ha en del restlevetid.

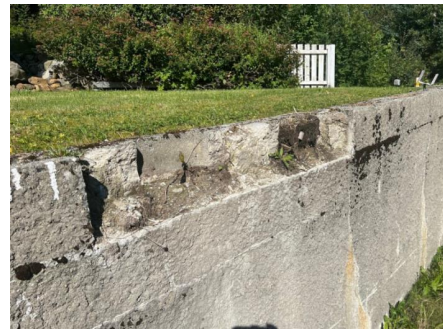
- Det er påvist større sprekker og/eller skjevheter i muren.
- Det mangler rekkverk/annen sikring på forstøtningsmuren(e) ut ifra dagens krav.

Opplyses av kunde at det oppsto skader på rekkverk og deler av mur under uværet Ingunn 01.02.24. Rekkverk ble da revet ned samt at det oppsto skader på deler av øvre mur. Ellers er det en del oppsprekking og skjevheter oppstått over tid trolig grunnet jordpress/ frostsprenging.

- Rekkverk/annen sikring på forstøtningsmur må settes opp/utbedres.
- Påviste skader må utbedres.

Må påregnes oppgradering av mur for å hindre at den på sikt kan rase ut samt nytt rekkverk grunnet sikkerhet ved større høyde fra bakke til topp mur.
