# Tilstandsrapport

Enebolig

Mosebakken 4, 1963 FOSSER

Befaringsdato: 19.01.2026

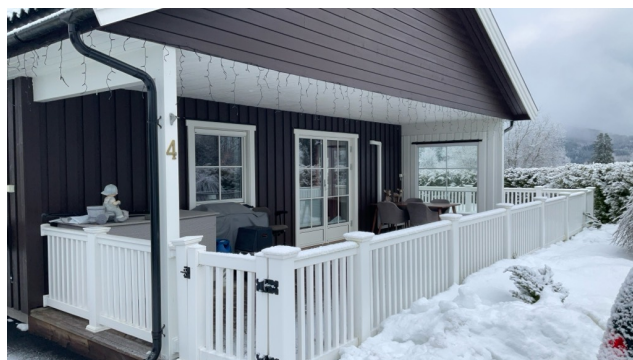
- Det er påvist avvik rundt innsettingsdetaljer.

Det mangler terskelbeslag på begge dørene. Dette øker risikoen for vanninntrengning i konstruksjonen, noe som igjen kan føre til skader.

- Det bør foretas nærmere undersøkelser av balkong/terrasser når den er snøfri.

Det bør monteres terskelbeslag på begge dørene for å hindre vanninntrengning i konstruksjonen, da manglende beslag kan føre til fuktskader og redusert levetid på bygningsdelene.

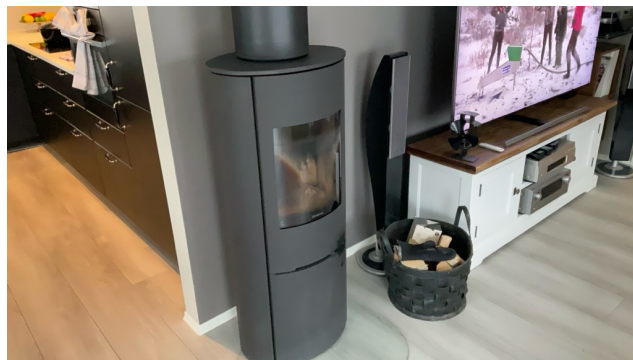
Skorsteinsløp og ildsted må meldes inn til Nedre Romerike Brann- og redningsvesen for å sikre at forskriftsmessige krav overholdes.

Manglende registrering kan medføre at tilsyn og kontroll ikke blir utført, noe som øker risikoen for brann og reduserer sikkerheten i boligen.

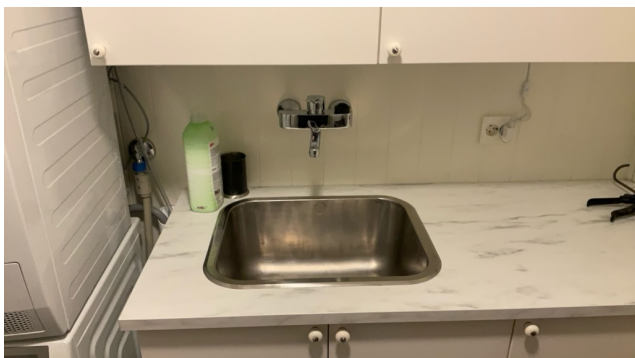
### TG 3 Membran og tettesjikt - vegger

Det bør etableres godkjent våtromsmembran i våt sone på vegg ved vaskekummen for å hindre fuktskader i underliggende konstruksjoner. Manglende membran medfører økt risiko for vanninntrenging og påfølgende skader på vegg og tilstøtende bygningsdeler.

Kostnadsestimat: 20 000 - 100 000

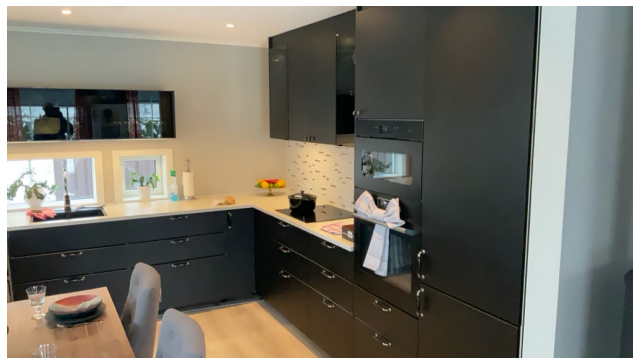
- Det er avvik:

Det må gjøres tiltak for å lukke avviket.

Gulvet under innredningen bør fjernes slik at gulvet får ligge flytende.  
Feilmontering kan føre til skader på gulvet over tid.

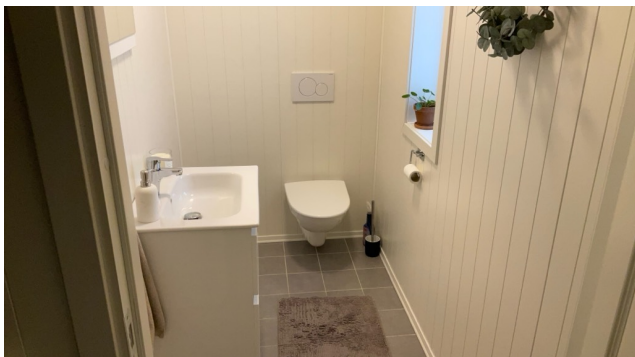
Det mangler lekkasjevarsler, da denne er fjernet av eier. Lekkasjevarsler kan monteres i henhold til eierens opplysninger.

Lekkasjevarsler må monteres for å sikre tidlig varsling og automatisk avstengning av vannet ved eventuell lekkasje.  
Manglende lekkasjevarsler øker risikoen for uoppdagede lekkasjer og påfølgende fuktskader på konstruksjonen.

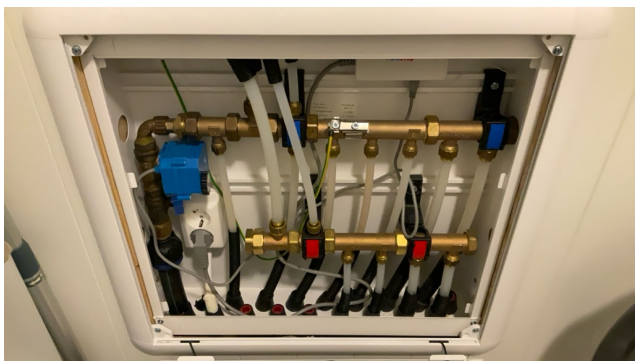
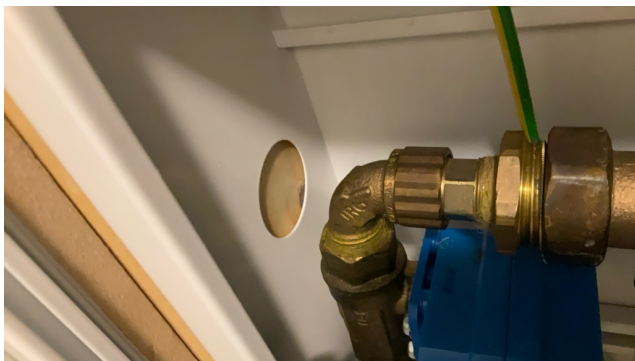
### TG 2 Vannledninger

- Det må monteres tettemuffer i enden av varerørene.

Ved eventuelle lekkasjer på anlegget kan dette føre til skader. Rørskapet må tettes og det må monteres tettemuffer der hvor dette mangler.
