# Tilstandsrapport

Tomannsbolig

Døsserødveien 40B , 3118 TØNSBERG

Befaringsdato: 13.01.2026

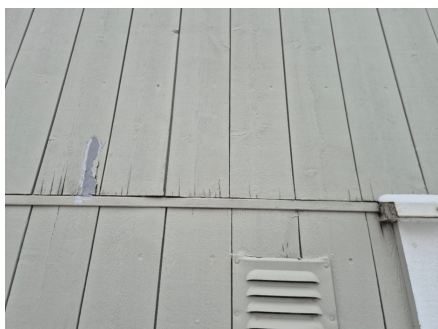
Fra balkongen er det synlig råteskadet og tilløp til råde i enkelte kledningsbord.

Råteskadet kledningsbord.

Råteskadet kledningsbord bør skiftes ut.

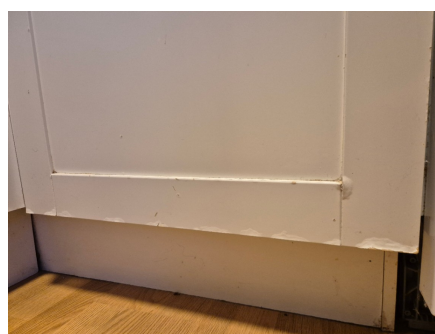
Det er en del fuktsveller på fronter, samt at kjøkkenkran er noe løs.

Fuktsveller på fronter.
