Tilstandsrapport

Rekkehus

Juvikvegen 83 C, 8640 HEMNESBERGET

Oppdragsnr.: 21625-1076

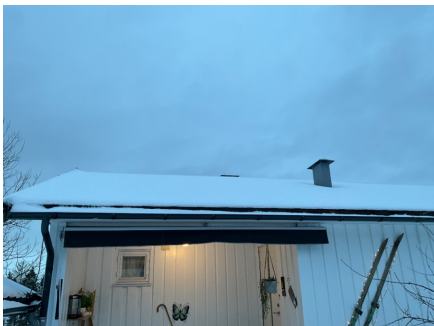
Nedløp og beslag

Takrenner og nedløp av plast.

Vurdering av avvik:

- Overvåk tilstanden jevnlig. For å få tilstandsgrad 0 eller 1 må beslag/renner/nedløp skiftes ut, men tidspunktet for når dette er nødvendig er vanskelig å si noe om.
- Stigetrinn og plattform for feier må monteres.
- Det er ikke krav om utbedring av snøfangere opp til dagens krav.

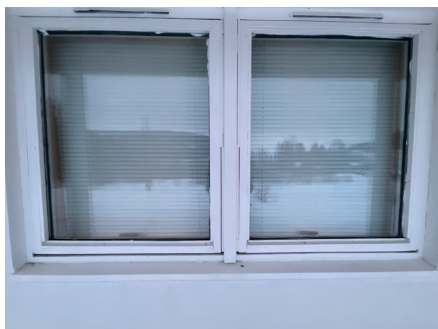
TG 3 Vinduer - soverom 1.etg

- Det er påvist at enkelte vinduer er vanskelig å åpne/lukke.
- Det er påvist avvik rundt innsettingsdetaljer.

Vindu må påregnes utskiftet.

Kostnadsestimat: 10 000 - 50 000

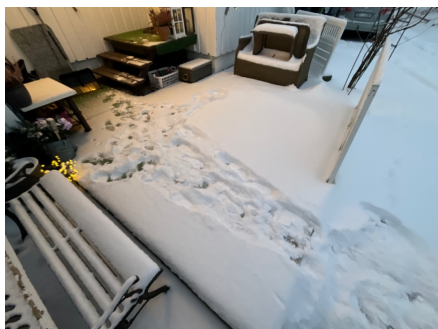
TG 3 Utvendige trapper

Utvendig tretrapp i impregneret konstruksjonsvirke

- Rekkverk må monteres for å lukke avviket.

Kostnadsestimat: Under 10 000

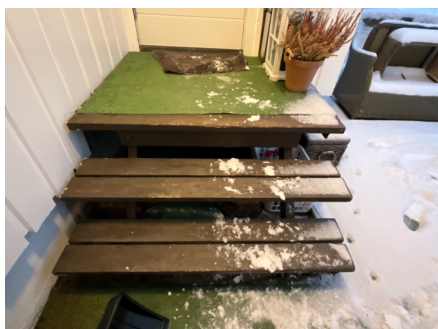
TG 3 Utvendige trapper - vaskerom

Utvendig tretrapp i impregneret konstruksjonsvirke

- Rekkverk må monteres for å lukke avviket.

Kostnadsestimat: Under 10 000

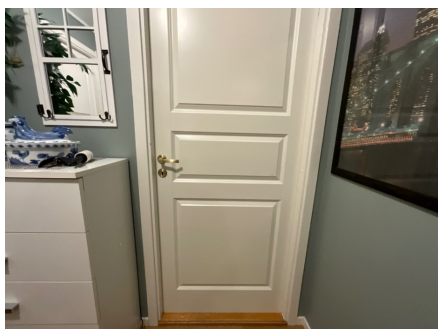
1. ETASJE > BAD

- Det er vindu/dør med ikke fuktbestandige materialer i våtsonen (ved vask, dusj, badekar, osv.), løsningen eller byggematerialet er uegnet
- Overflaten har fuktskade

- Andre tiltak:
- Uegnede materialer må fuktbeskyttes/utskiftes.

Holdes under oppsikt, utbedre ved utvikling/skade.

Valgt løsning innebærer at badet ikke fungerer uten bruk av tett dusjkabinett. Hvis dusjkabinettet fjernes må det gjøres tiltak slik at veggene oppfyller kravet om membran, hvis ikke vil det kunne oppstå fuktskade.

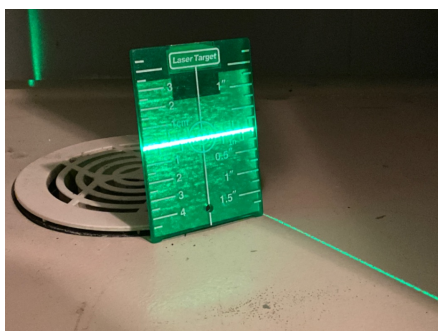
TG 2 Sluk, membran og tettesjikt

- Det er påvist mangelfull/feil utførelse rundt rørgjennomføringer e.l. som gir fare for fukt i konstruksjonen i våtsone.
- Mer enn halvparten av forventet brukstid er passert på membranløsningen.
- Mer enn halvparten av forventet brukstid er passert på slukløsningen.

Mansjett eller godkjent tetting bør etableres i rørgjennomføringer.

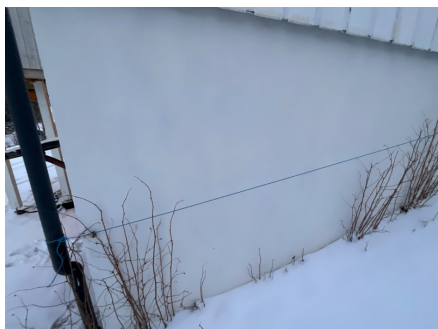
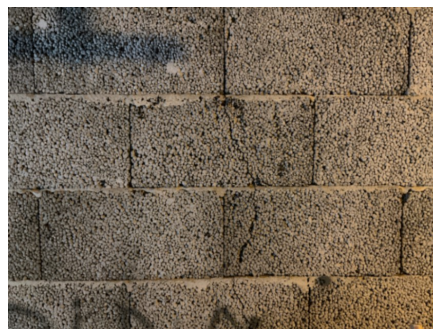
TG 2 Terrengforhold

- Det er påvist dårlig fall eller flatt terreng inn mot grunnmur og dermed muligheter for større vannansamlinger.
- Det er avvik:

- Det bør foretas terrengjusteringer.
- Tiltak:

Terreng bør justeres slik at det er fall ut fra vegger. Overflate vann skal ledes vekk fra konstruksjonen for å unngå unødvendig fuktbelastning på utvendig fuktsikring og drenering.
