Enebolig m/garasje
Høgenhei 8
3960 Krabberødstrand

Boligens tekniske tilstand:

Dato: 02/04/2025

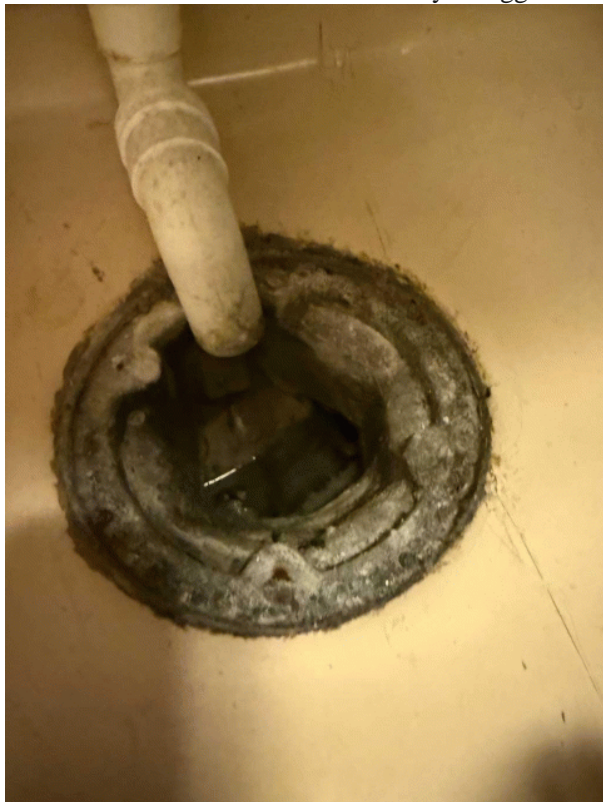
Det ble avdekket noen skader eller synlige svekkelser ved vinylbelegget. Det bemerkes sprekker i sveiseskjøt som indikerer brudd på tettesjikt, løst belegg og manglende tettesjikt rundt luke til stakeluke og ikke tilstrekkelig belegg under klemring i sluket, da sluket ikke har klemring. En bør være oppmerksom på at vinylbelegg er en bygningsdel som har en forventet tid for utskifting.

TG3 vurderes grunnet brudd på tettesjikt i sveiseskjøt, rundt luke til stakeluke og rundt sluk.

Merknader: Forventet levetid for vinylbelegg er 25 år.

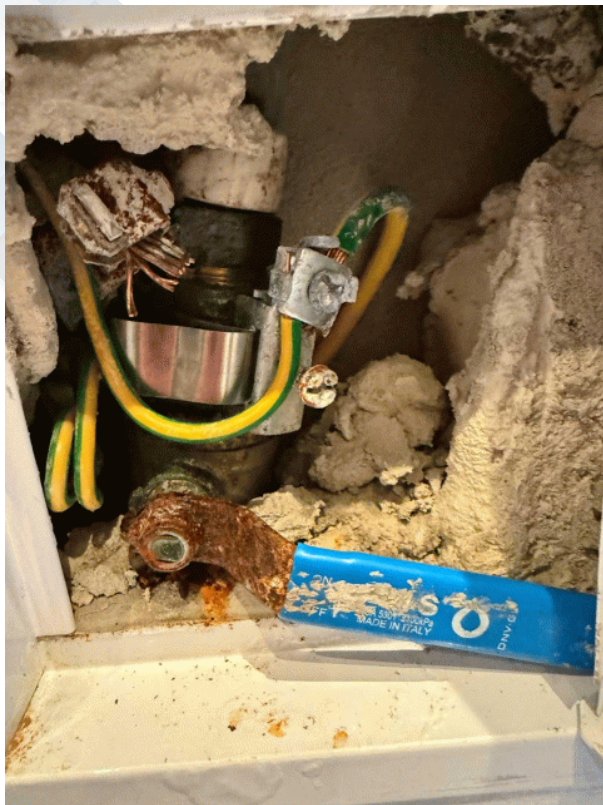
Stoppekran er plassert i vaskerom og fungerer etter hensikt. Det bemerkes en del rust og fukt rundt ventilen.

Det ble ikke avdekket lukt av betydning eller synlige tegn til svekkelser fra vann og avløpsrør men en bør være oppmerksom på at vann og avløpsrør er en bygningsdel som har en forventet tid for utskiftning. Det bemerkes noe korrosjon i koblingspunktene på eldre kobberrør.

TG2 vurderes grunnet noe korrosjon rundt koblingspunktene på eldre kobberrør, rust og påvist fukt på stoppekran og manglende FDV dokumentasjon på sisternen.

Merknader: Forventet tid for utskiftning av vann og avløpsrør er 50 år
