Enebolig m/ garasje
Hydalsveien 21
3970 Langesund

Boligens tekniske tilstand:

Dato: 04/10/2024

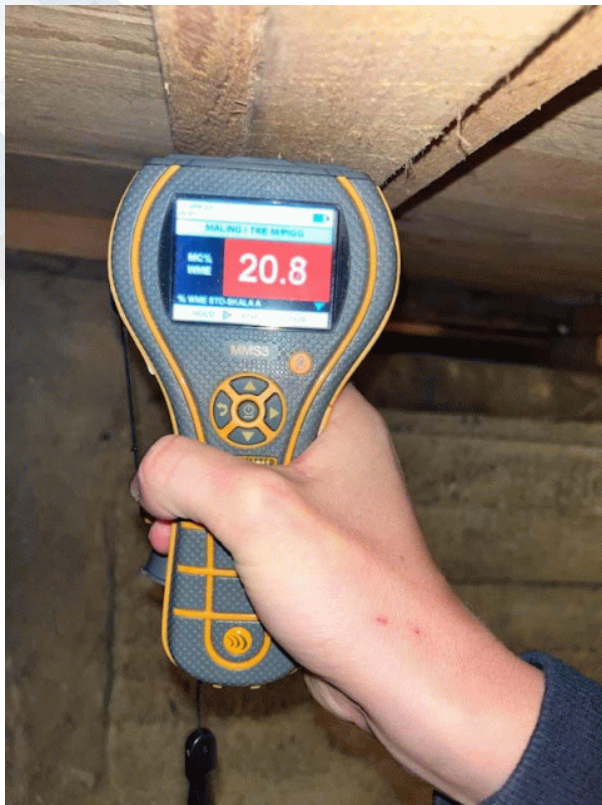
TG 2 1.2 Kryp kjeller

Krypkjeller med adkomst fra dør i boden. Kryp kjelleren fremstår fuktig under besiktigelsen. Det bemerkes at det mangler fuktsperre mot grunn, det ble målt fukt og det ble avdekket hvit muggsopp i stubbeloft. Kjelleren er heller ikke tilstrekkelig ventilert. Observasjonene bør påregnes utbedringer.

TG2 vurderes grunnet manglende fuktsperre mot grunn, manglende ventilering og det ble avdekket fukt og hvit muggsopp i stubbeloftet.

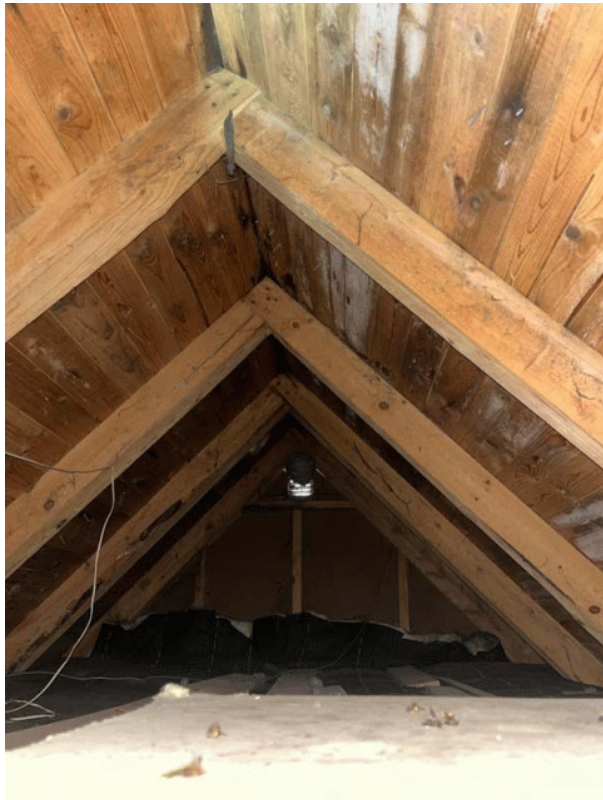
TG 2 5.1 Loft (konstruksjonsoppbygging)

Loftet ble visuelt undersøkt fra lukene, da det ikke var gangbart gulv på loftene. Den synlige delen av loftet fremstår som godt ventilert, tørt og fint under befaringen. Det bemerkes noe svertesopp og muggsopp i undertaket. Loftsrommet ved soverom i 2. etasje ble undersøkt, og det ble avdekket brudd på vindsperre mot soverom.

TG2 vurderes grunnet svertesopp og muggsopp i undertaket og brudd på vindsperre på loftsrommet mot soverom.
