# Tilstandsrapport - NS 3600

## Fagerliveien 5

4820 Froland

Gnr: 14 Bnr: 1 Fnr: 25

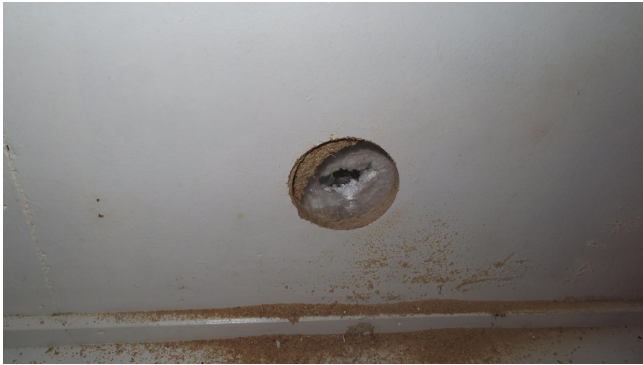
Belegg utgjør membran, er stedvis løsnet i fra underlaget og går ikke ned i sluk.

Kontroll utført i tilliggende konstruksjoner og selve rommet. Fukt målt i gulvet. Hulltaging utført i fra soverom bak rør til kar. Her er det murvegg inne i bakkant. Ingen fukt målt ved hulltaging.

Rommet er nå modent for renovering.

Hulltaging.

Renovering.
