# Tilstandsrapport

📍 Trengslemyrvegen 4, 4735 EVJE

# gnr. 64, bnr. 12

## Fritidsbolig - Byggeår: 1962

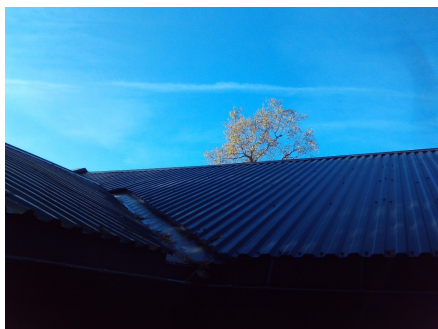
Taktekkingen er av stål/aluminiumsplater. Taket er besiktiget fra takfot i stige.  
Selve tekkingen er funnet i god stand og er i fra 2023 i følge eier.

Deler av tekkingen.

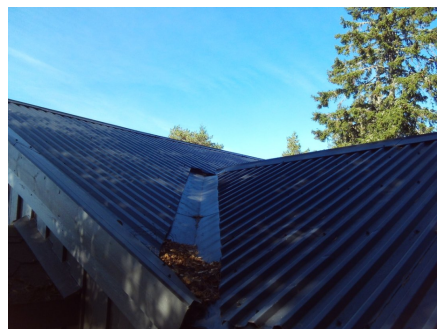
Sammenføyning til tilbygget del.

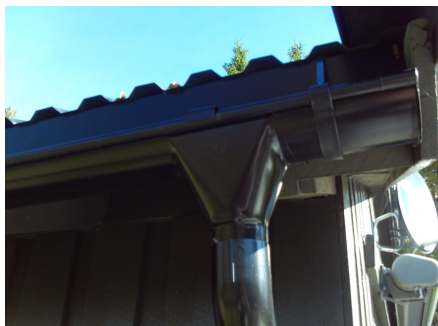
- Det er ikke tilfredsstillende bortledning av vann fra taknedløp ved grunnmur.
- Det mangler snøfangere på hele eller deler av taket, men det var ikke krav om dette på byggemeldingstidspunktet.

Takrenner med tilhørende deler

- Det må foretas tiltak for å lukke avviket.
- Det bør lages system for bortledning av vann fra taknedløp ved grunnmur.
- Det er ikke krav om utbedring av snøfangere opp til dagens krav.

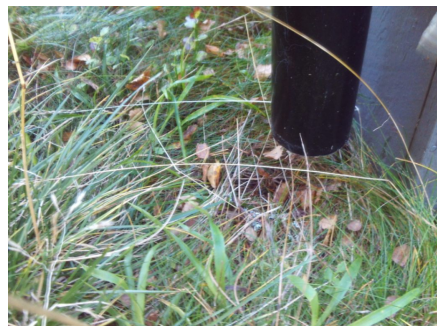
Gjelder på ene yterhjørne.

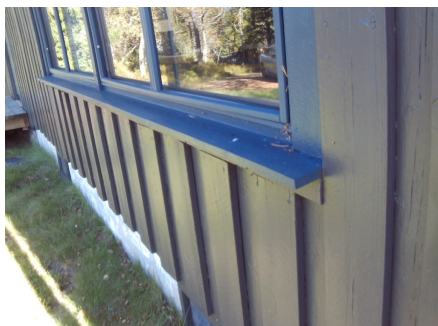
Deler av ene fasade.

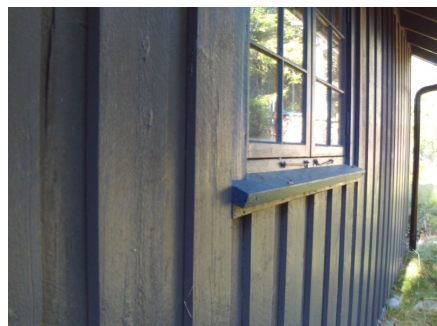
Deler av kledningen med tilhørende belistninger.

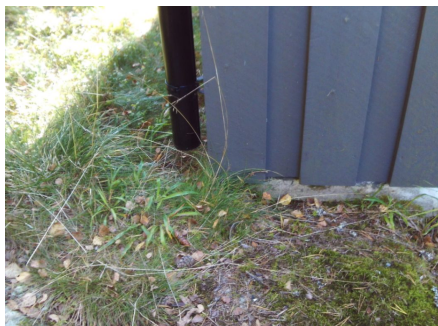
- Bordkledning går stedvis nesten helt ned i terreng.

Gjelder på ene yterhjørne hvor takvann ikke er ledet bort. Er nå fare for oppsug av fuktighet i kledningen og dermed skader.

Kledningenb nær bakkenivå på ene yterhjørne.

- Lokal utbedring bør foretas for å øke avstanden mellom terreng og bordkledning.

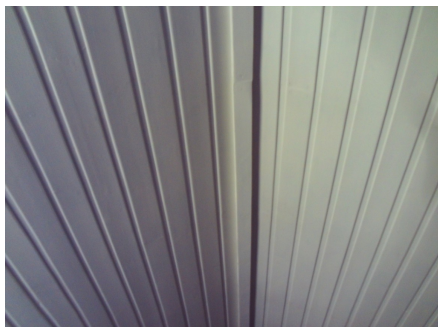
- Det er begrenset/dårlig ventilering av takkonstruksjonen.

Lukket takkonstruksjon i stue.

- Lufting/ventilering bør forbedres.

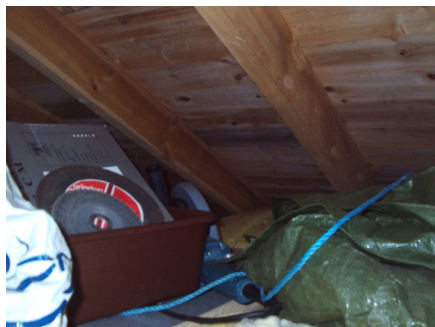
Deler av kaldtloftet.

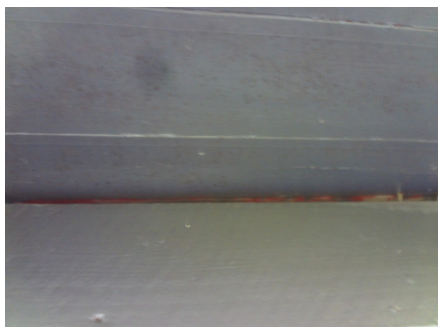
Noe liten luftespalte ut vendig ved takutstikk for lufting av lukket takkonstruksjon.

Mindre luftespalte i takutsikk for tilgang på luft til kaldtloft og lukket takkonstruksjon.

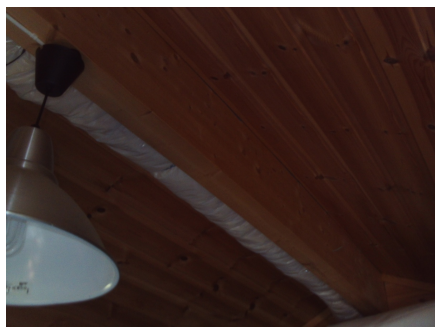
Lukket takkonstruksjon i tilbygget bod.

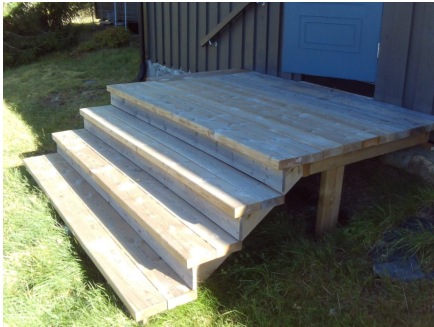
Ny trapp.

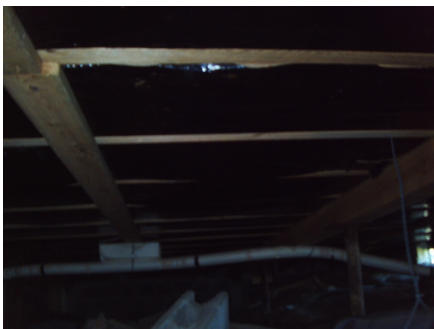
Deler av stubbloftet under opprinnelig del.

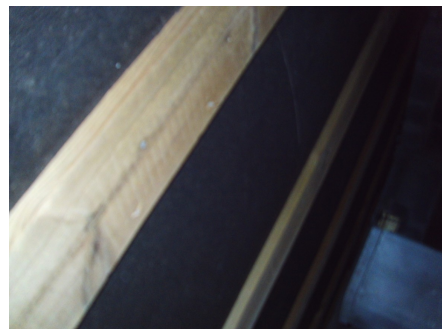
Deler av stubbloftet under tilbygget del.

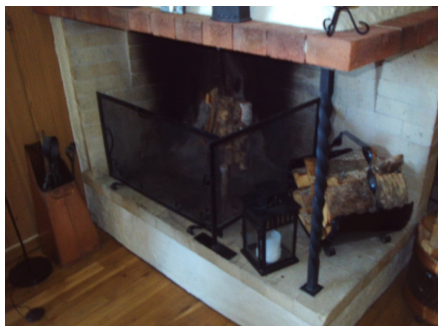
Åpen peis.

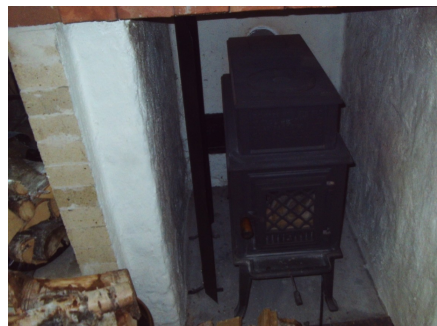
Vedovn

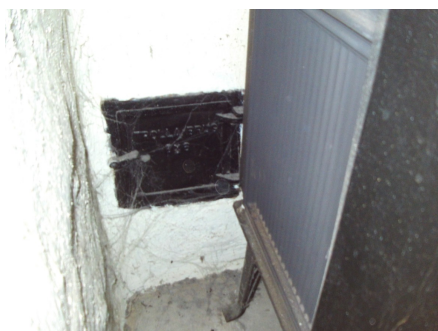
- Tidspunkt for piperehabilitering nærmer seg.

Sotluke bak vedovn

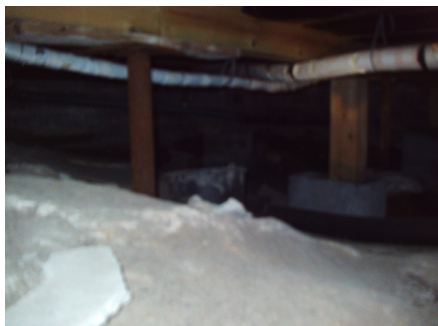
- Det er ikke adkomst til deler av krypkjelleren. Krypjkjeller er kun vurdert i tilgjengelige deler. Krypjkjeller regnes for å være en risikokonstruksjon som er utsatt for fukt- og råteskader i bunnsvill, trebjelkelaget og andre tilstøtende konstruksjoner, på grunn av fuktighet fra grunnen og kondensering ved temperaturforskjeller. Selv om det ikke er avdekket tegn på skader, betyr ikke dette nødvendigvis at det ikke foreligger skader i eller i forbindelse med krypkjelleren.
- Det er avvik:

Lav høyde i deler av bakkant av hytta

Slike rom må undersøkes ved jevne mellomrom.

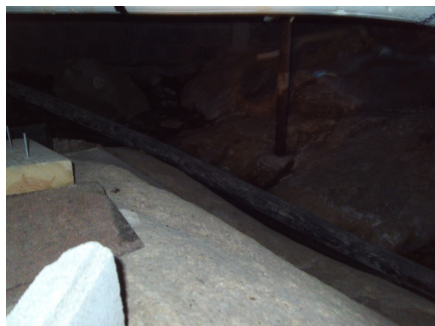
Avgravd til fjell.

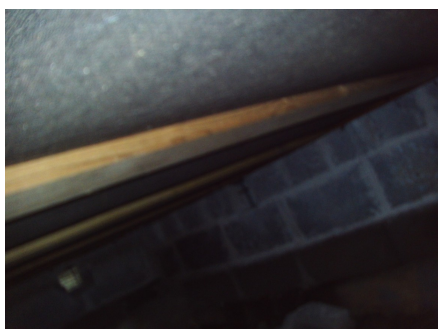
Deler av krypkjeller under tilbygget del.

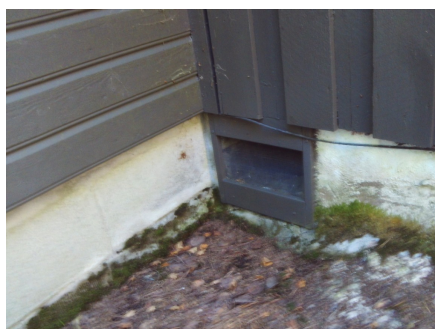
Større gode ventiler i ringmur.

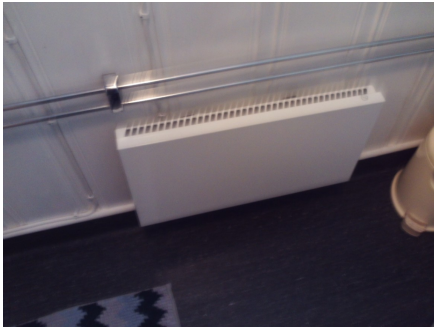
Panelovn på veggen.

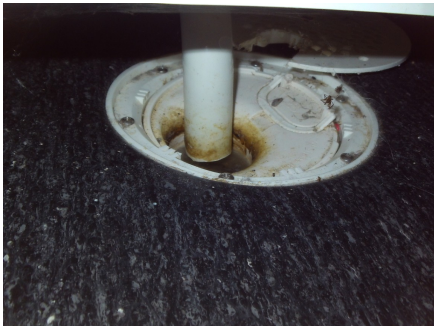
Synlig vinylbelegg med oppkant som tettesjikt og en sluk under dusjkabinett.

Sluk under dusjkabinett.

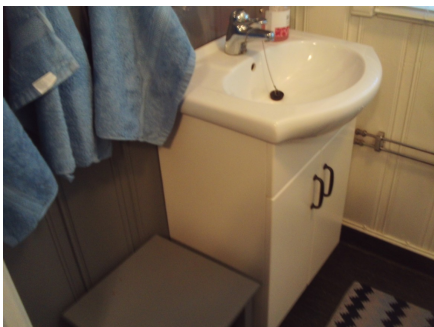
Innredning.

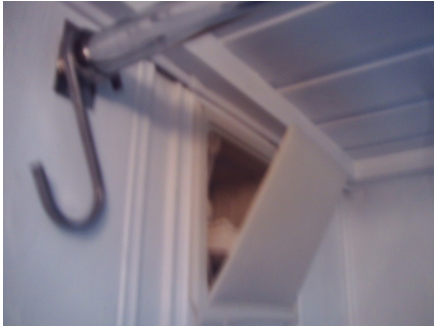
Ventil i ytterveggen

- Det må foretas tiltak for å lukke avviket.
- Det bør etableres tilfredsstillende tilluft til våtrom f.eks. luftespalte ved dør e.l.
- Over tid kan manglende tilluftsventilering resultere i mugg- og soppdannelse, spesielt på steder som ikke får god nok luftgjennomstrømning.
- Elektrisk avtrekksvifte bør monteres for å lukke avviket.

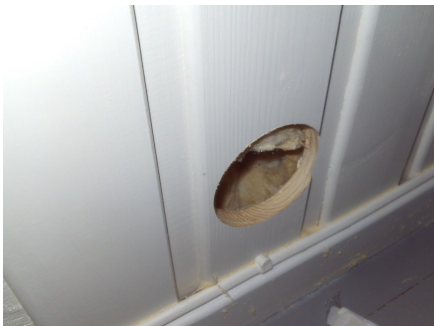
Hulltaking er foretatt fra soverommet, uten å påvise unormale forhold.

Hulltaking er foretatt i fra soverommet.

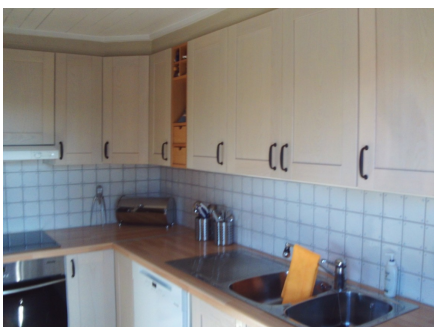
Deler av innredningen

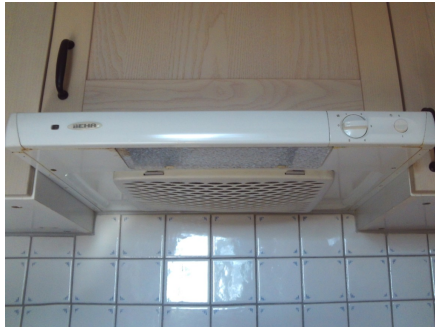
Ventilator.

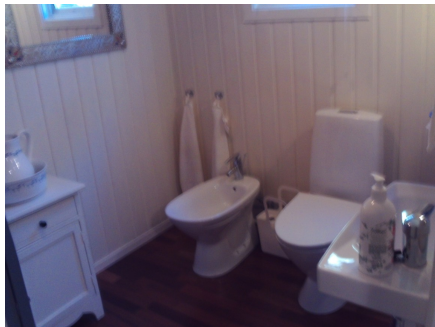
Deler av toalettrommet.

- Mekanisk avtrekk bør etableres på toalettrom.

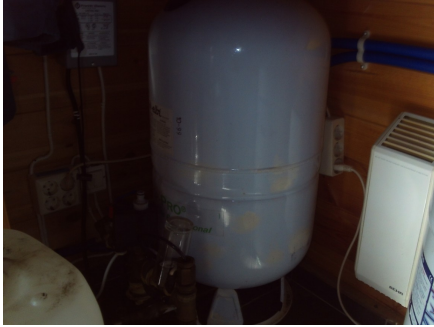
- Det er påvist at eventuelt lekkasjevann fra rør i rør system ikke ledes til sluk eller annen kompenserende løsning.

Trykktank i utvendig bod.

- Det bør foretas tiltak på anlegget som sikrer bedre løsning på eventuelt lekkasjevann fra rør i rør system.

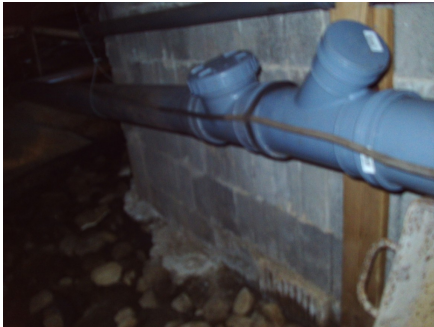
Plastrør med stakeluke.

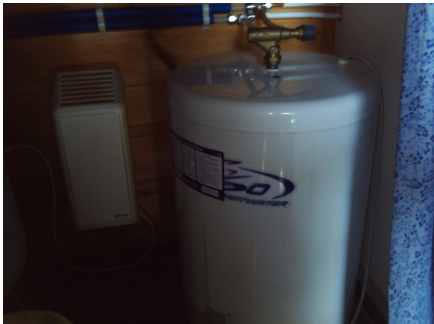
- Det er ikke påvist tilfredsstillende el-tilkobling av varmtvannstank iht. gjeldende forskrift.

Bereider er plassert i utvendig bod

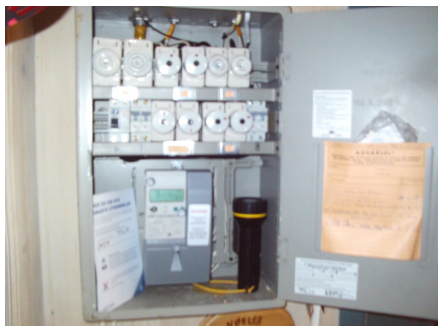
Sikringsskapet er plassert i gangen og har for det meste skrusikringer med merkede kurser. Deler av anlegget er i fra byggeåret og har ingen åpenbare synlige skader/feil.

Sikringsskapet er plassert i gangen.

**Ja En gjennomgang av noe eldre anlegg av fagfolk ved jevne mellomrom anbefales.**

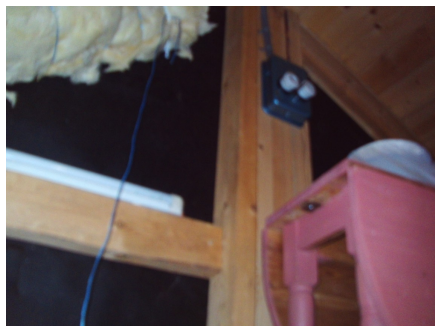
Hovedinntaket på kaldtloftet.

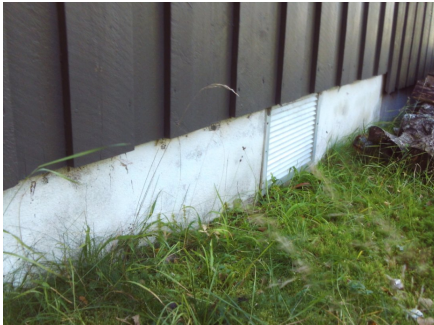
Deler av ringmur.

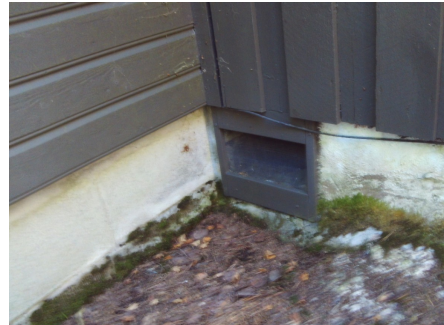
Ringmur tilbygget og opprinnelig del.

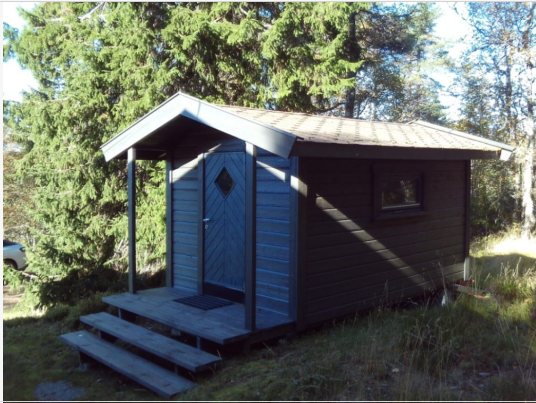
- Er fundamenteret på pilarer. (Lagt inn en ny støtte på ene ytterhjørne)
- Eldre taktekking som er mosegrodd.
- Anbefaler at takrenner blir montert for å unngå ekstra fuktbelastning på fasader.
- Boden er isolert og panelt innvendig.
- Vindu og dør er funnet i bra stand ut i fra alder på disse deler.
- Kledningen er funnet i bra stand.
- Ellers må normalt vedlikehold beregnes med enkelte oppgraderinger på noe sikt på grunn av normal slitasje og elde.
