# Tilstandsrapport

Boligbygg med flere boenheter

Orresvingen 42 D, 2069 JESSHEIM

Rapportdato: 16.04.2025

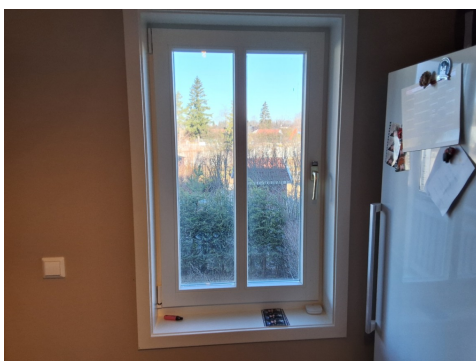
### ! TG 2 Vinduer

Vindu på kjøkkenet går i karm.

Vinduene har nådd en alder (over 20 år) som erfaringsmessig tilsier at isoleringsevnen er svekket, og at punktering kan oppstå i tiden som kommer.

Vindu må justeres.

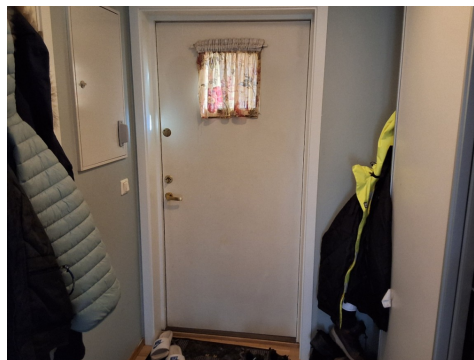
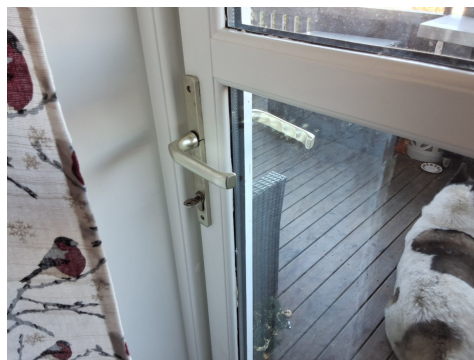
### ! TG 2 Dører

Ytterdør går i karm.

Dørrider på balkongdør er ødelagt.

Det er en spekk i glass på terrassedør på soverom. Ruten i døren har nådd en alder (over 20 år) som erfaringsmessig tilsier at isoleringsevnen er svekket, og at punktering kan oppstå i tiden som kommer.

Ytterdør må justeres.

Dørrider på balkongdør må byttes.

Ruten må skiftes.

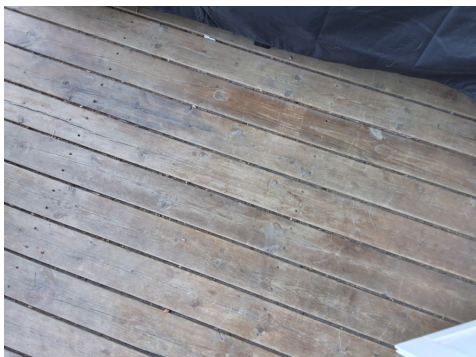
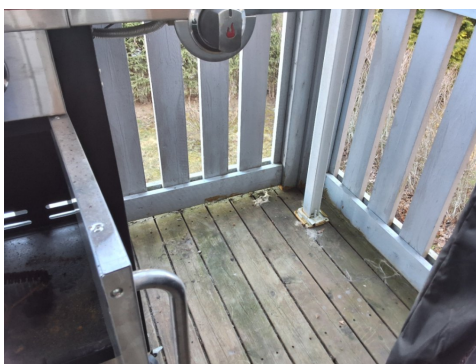
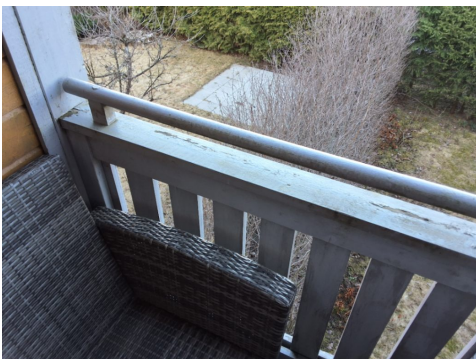
### ! TG 2 Balkonger, terrasser og rom under balkonger

Det er hakk og merker på terrassebord.

Det er hakk og merker på rekkverk.

Det flasser av maling på rekkverk.

Det må påregnes overflatebehandling, vask og vedlikehold av balkongen.

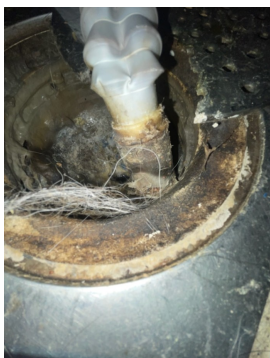
## ! TG 2 Sluk, membran og tettesjikt

Det er plastsluk og ukjent tettesjikt/membran.

- Mer enn halvparten av forventet brukstid er passert på membranløsningen.
- Mer enn halvparten av forventet brukstid er passert på slukløsningen.

- Overvåk tilstanden jevnlig. For å få tilstandsgrad 0 eller 1 må slukløsningen skiftes ut og sannsynligvis må også membransjiktet skiftes/utbedres. Det er imidlertid vanskelig å si noe om tidspunktet for når dette er nødvendig.

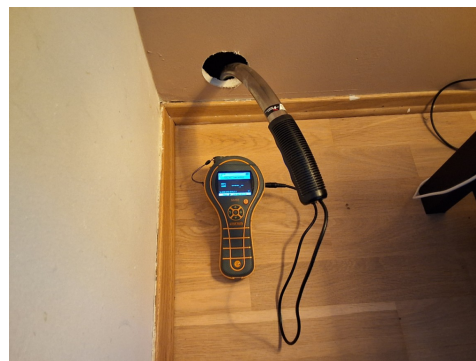
## ! TG 0 Tilliggende konstruksjoner våtrom

Hulltaking er foretatt uten å påvise unormale forhold. Hulltaking er foretatt i stue. Fuktkvotemåling (vekt%) i konstruksjonen ble målt til under 6%.
