# Tilstandsrapport

Fritidsbolig

Agnes' veg 53, 2233 VESTMARKA

Befaringsdato: 13.05.2025

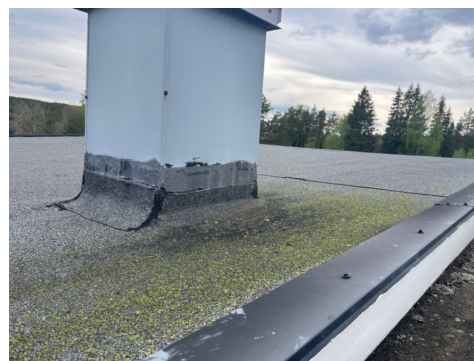
Taktekking.

- Overvåk tilstanden jevnlig. For å få tilstandsgrad 0 eller 1 må tekkingen skiftes ut, men tidspunktet for når dette er nødvendig er vanskelig å si noe om.
- Når taktekking og undertak begynner å bli gamle, øker risikoen for lekkasjer, noe som kan føre til omfattende og kostbare reparasjoner av underliggende konstruksjoner dersom en ikke foretar tiltak på konstruksjonene før dette oppstår.

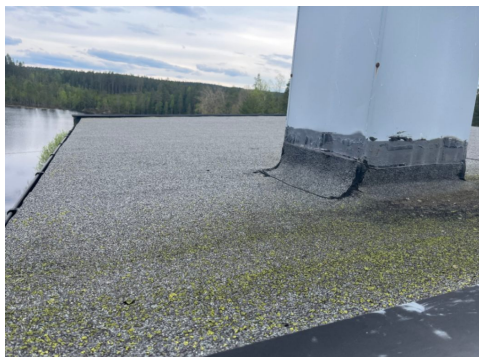
Det er manglende stigetrinn til pipe.

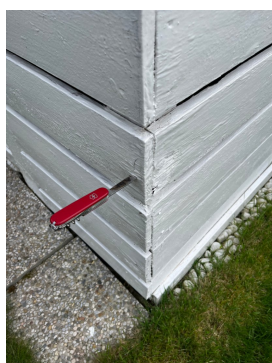
- Det er påvist spredte råteskader i bordkledningen.
- Det er værslitt/oppsprukket trevirke/trepaneler.

Spalte kledning har enkelte råteskader.

Råteskader i spaltekledning.

- Råteskadet trekledning må skiftes ut.
- Lokal utbedring/utskiftning bør utføres.

Kledning må gås over og det må foreta utbedringer.

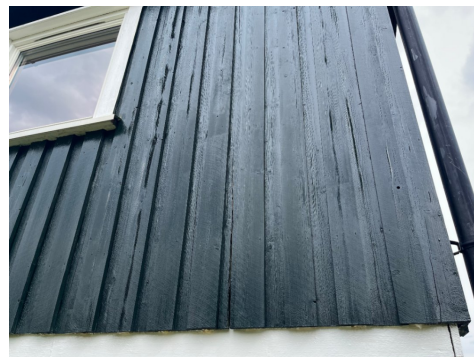
Stående kledning har sprekker flere steder.

Flere kledningsbord har sprekker.

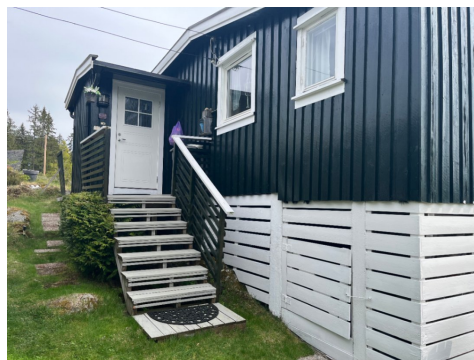
- Åpninger i rekkverk er ikke i henhold til krav i dagens forskrifter.
- Rekkverket er for lavt i forhold til dagens krav til rekkverkshøyder.
- Det er påvist andre avvik:

Terrasse og trapp til inngangsparti.

Rekkverk må festes bedre og det anbefales rekkverk på begge sider av trapp.

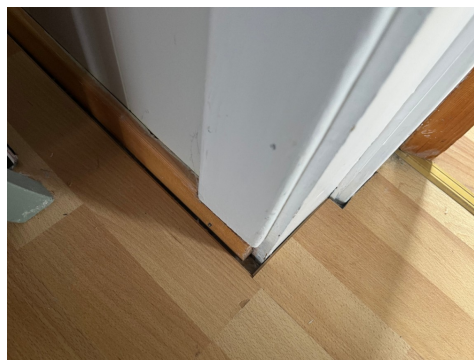
Overflater fra varierende alder, eldre laminatgulv har preg av å ikke være faglig utført, vurdert til mindre avvik.

Laminatgulv er ikke faglig utført.

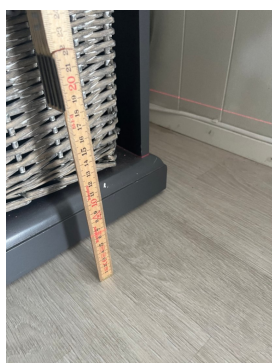
- Målt høydeforskjell på over 20 mm innenfor en lengde på 2 meter. Tilstandsgrad 3 gis med bakgrunn i standardens krav til godkjente måleavvik.
- Målt høydeforskjell på over 30 mm gjennom hele rommet. Tilstandsgrad 3 gis med bakgrunn i standardens krav til godkjente måleavvik.

Måling med laser viste skjevheter på gulv.

Ved eventuelt oppretting av gulvet eller etasjeskille er det gitt et kostnadsestimat, som kun er for retting av gulvet og tar ikke hensyn til om bjelkelaget må skiftes, skifte overflater, endringer av åpninger/dører, det anbefales at dette undersøkes nærmere for et mer realistisk kostnads overslag.

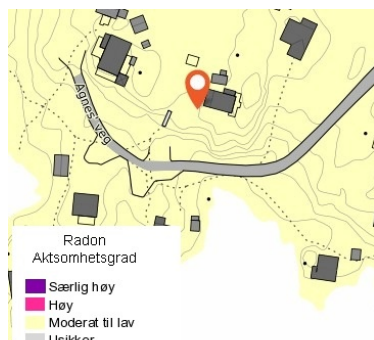
Eiendommen ligger i et område som NVE Radon aktsomhetskart er definert med "moderat til lav" aktsomhetsgrad.

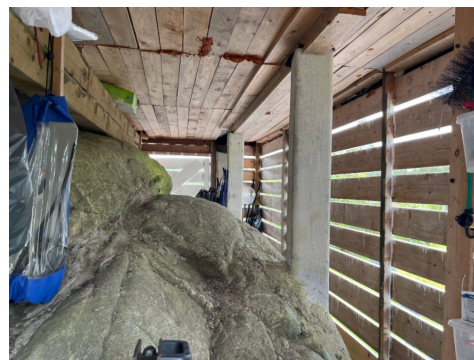
Kryperom og kryp kjeller under deler av bygning med utvendig tilgang. Det er fjell i dagen, vegger av mur og spaltekledning, himling av trebord og stubbloft, gjennomventilering så langt det kan observeres. Det er ikke observert fukt på befaringstidspunktet, fuktmålinger i bjelkelag viste ca. 14 %, som er normalt.

Med fjell i dagen må det påregnes noe fukt, spesielt ved store nedbørsmengder og bør holdes under oppsikt.

Kryperom under tilbygg vest.

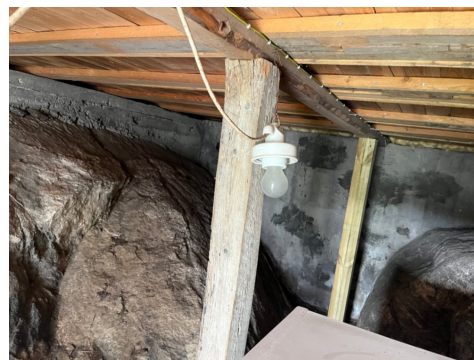
Kryperom under stue.

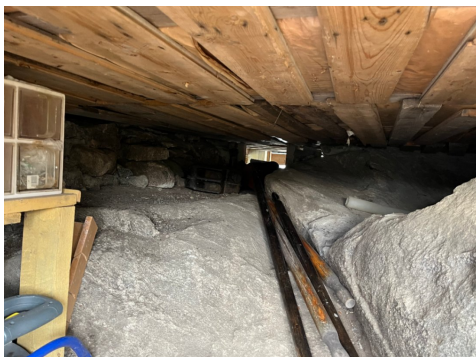
Krypkjeller med gjennomventilering.

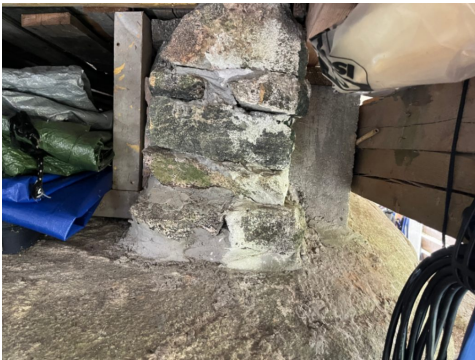
Variierende fundamentering av hytta.

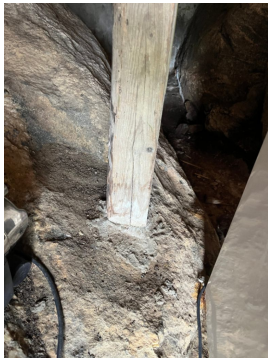
Bygningen har varierende fundamentering av både fjell, støpt mur, støpte søyler og tresøyler til grunn. Det er ikke observert svekkelser i fundamentering ved stikkprøver, all fundamentering er ikke undersøkt grunnet tilgang. Tresøyler ned på grunn må holdes under oppsikt da det kan oppstå råte og svekkelser.

Tresøyler ned på grunn må holdes under oppsikt.
