Tilstandsrapport

Enebolig m/integrert garasje

Stormmusberget 10, 1684 VESTERØY

Befaringsdato: 10.12.2024

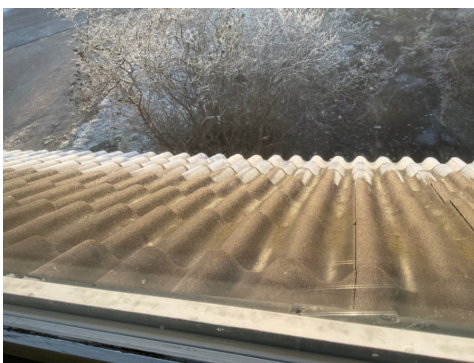
- Tidspunkt for utskiftning av taktekking nærmer seg.
- Lokal utbedring må utføres.
- Tidspunkt for utskiftning av undertak nærmer seg.
- Overvåk tilstanden jevnlig. For å få tilstandsgrad 0 eller 1 må tekkingen skiftes ut, men tidspunktet for når dette er nødvendig er vanskelig å si noe om.

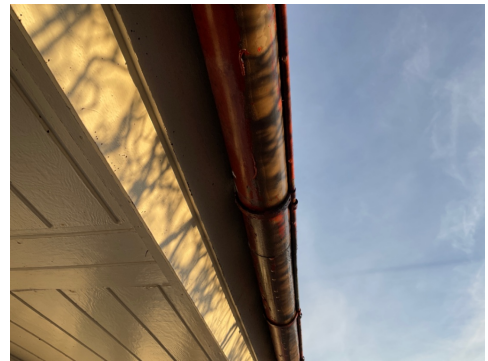
Nedløp og beslag

Takrenner og nedløp av plastbelagt stål.

- Det mangler snøfangere på hele eller deler av taket, men det var ikke krav om dette på byggemeldingstidspunktet.
- Mer enn halvparten av forventet brukstid er passert på renner/nedløp/beslag.
- Takrenner har punktvis lekkasjer.

- Overvåk tilstanden jevnlig. For å få tilstandsgrad 0 eller 1 må beslag/renner/nedløp skiftes ut, men tidspunktet for når dette er nødvendig er vanskelig å si noe om.
- Det er ikke krav om utbedring opp til dagens krav.
- Lokal utbedring må utføres.

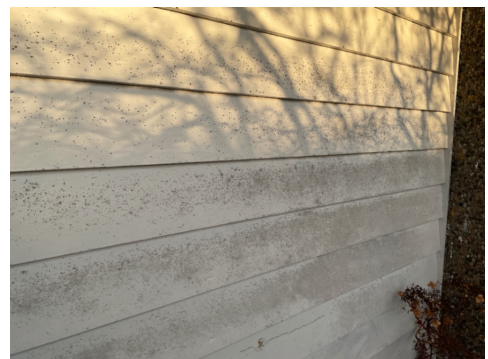
Veggkonstruksjon

Yttervegger i bindingsverk med stående og liggende kledning.

- Lokal utbedring/utskiftning bør utføres.

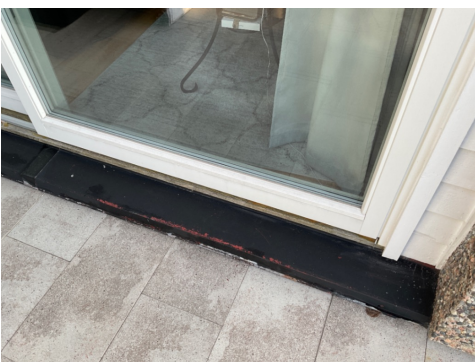
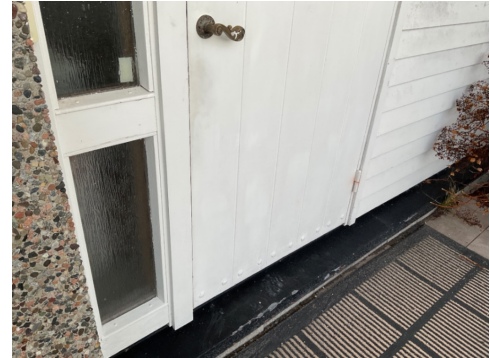
TG 2 Balkonger, terrasser og rom under balkonger

Terrasse på til sammen 85 kvm.

- Det er påvist andre avvik:
Flere fliser har sprukket.
Videre værslitasje.

- Det må foretas tiltak for å lukke avviket.
Lokal utbedring.

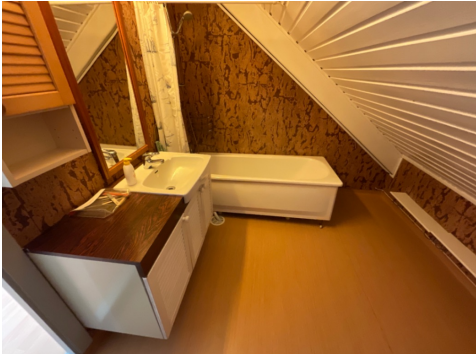
2. ETASJE > BAD

! TG IU Tilliggende konstruksjoner våtrom

Det er utenpåliggende røropplegg og hulltaking med fuktsøk er derfor ikke fysisk mulig.

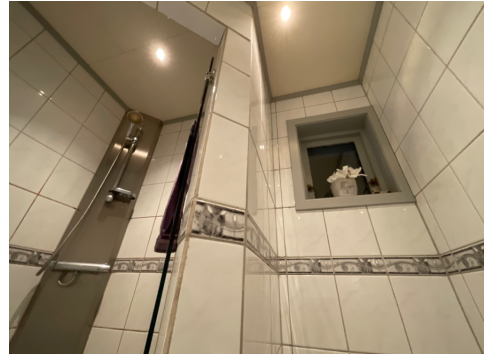
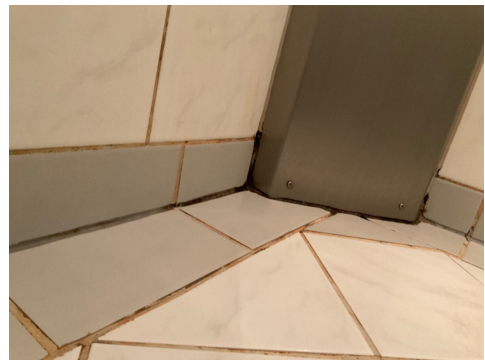
- Det er vindu/dør med ikke fuktbestandige materialer i våtsonen (ved vask, dusj, badekar, osv.), løsningen eller byggematerialet er uegnet
- Det er påvist svertesopp i silikonefuger.

- Fuger bør skiftes ut.
- Andre tiltak:

Ikke nødvendig med tiltak da dusjvegg beskytter vinduet mot vannbelastning. Tilstanden må dog overvåkes.

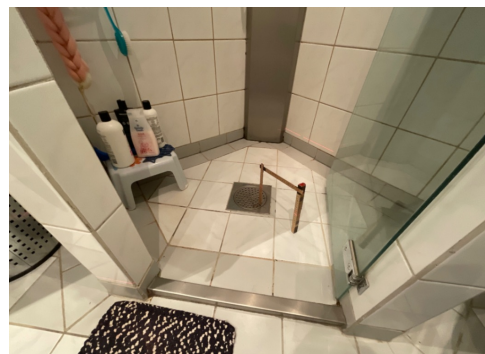
1. ETASJE > BAD

! TG 2 Overflater Gulv

Flislagt gulv med elektriske varmekabler. Fallforhold til sluk er målt og det er tilnærmet flatt gulv. lekkasjevann utenfor dusjnische vil ikke renne til sluk da det mangler dreinsåpning til nisse.

- Det er påvist at høydeforskjell fra topp slukrist til gulv/synlig topp membran ved dørterskel er mindre enn 25 mm.
- Det er påvist at noen fliser har bom (hulrom under).
- Det er påvist avvik i fallforhold til sluk i forhold til krav i forskrift på byggetidspunktet.
- Svertesopp er registrert

Rommet har flere avvik på gulv som nevnt ovenfor. Det har en alder som tilsier at det bør oppgraderes innen rimelig tid, og det vil være lite hensiktsmessig med lokale utbedringer da rommet bør oppgraderes fra grunn.

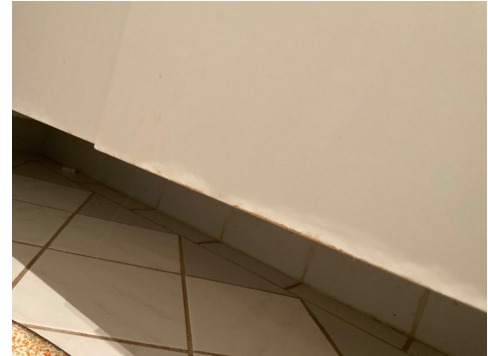
TG 2 Sanitærutstyr og innredning

- Det er påvist skader på innredning.

- Lokal utbedring må utføres.

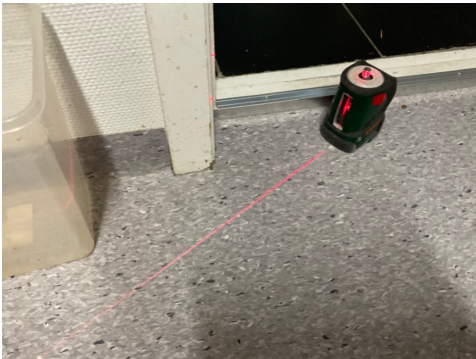
1. ETASJE > VASKEROM

! TG 2 Sluk, membran og tettesjikt

Fuktmåler viser normale verdier.

- Sluket må sjekkes og rengjøres jevnlig.
- Overvåk tilstanden jevnlig. For å få tilstandsgrad 0 eller 1 må slukløsningen skiftes ut og sannsynligvis må også membransjiktet skiftes/utbedres. Det er imidlertid vanskelig å si noe om tidspunktet for når dette er nødvendig.

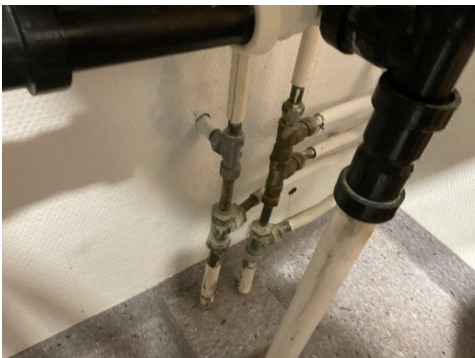
! TG 2 Avløpsrør

Avløpsrør av plast.

- Det er ikke behov for utbedringstiltak siden anlegget fungerer i dag, men ut ifra alder kan skader plutselig oppstå på eldre anlegg.
- I forbindelse med oppgradering av våtrom vil det være naturlig med utskiftning av rør.
