# Tilstandsrapport

Tomannsbolig

Skogveien 2B , 1831 ASKIM

Befaringsdato: 03.02.2026

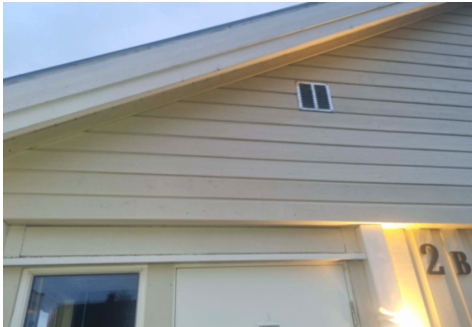
- Ikke tilstrekkelig med lufting mellom kledning og yttervegg. God lufting er viktig og skal drenere ned og lede ut vann som trenger gjennom regnskjermer, slippe ut eventuell fuktighet fra indre deler av veggen samt gi mulighet for at fuktighet kan tørke ut fra baksiden av regnskjermer.

- Det bør etableres tilstrekkelig lufting mellom kledning og yttervegg for å sikre at eventuell fuktighet kan tørke ut, og for å redusere risikoen for fuktskader i konstruksjonen.

- Ved utskifting av kledning bør korrekt oppbygning med lufting prioriteres, da manglende lufting kan føre til oppfukning og skade på veggkonstruksjonen over tid.

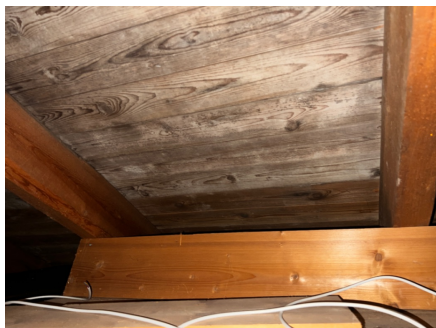
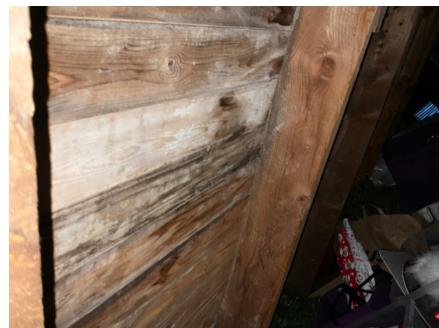
- Det er begrenset/dårlig ventilering av takkonstruksjonen.
- Det er avvik:

- Det er registrert områder med muggsopp/svertesopp i undertaket på loftet. Dette skyldes ofte avvik på dampsperre. En dampsperre har som funksjon å hindre at fuktig inneluft trenger opp i takkonstruksjonen, hvor den kan kondensere og føre til fuktskader og soppdannelse.

- Det er begrenset lufting ned mot endene av loftet. God og kontinuerlig lufting er viktig for å redusere risikoen for skader.

Det bør vurderes å etablere dampsperre eller annen fuktsikker løsning mellom himling og kaldt loft ved fremtidige oppgraderinger, for å redusere risikoen for kondens og fuktskader på loftet.

Luftingen bør utbedres for å redusere risikoen for fuktskader. Ved omlegging av taktekkingen bør lufting over tak vurderes.

Dersom tiltak ikke gjennomføres, bør det foretas ytterligere undersøkelser og konstruksjonen holdes under oppsikt, spesielt i vinterhalvåret når risikoen for kondensering og ising er størst.

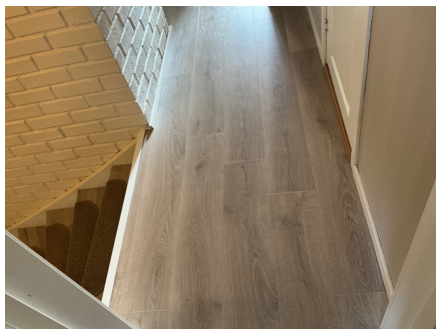
- Det er målt høydeforskjell på mellom 15-30 mm gjennom hele rommet. Tilstandsgrad 2 gis med bakgrunn i standardens krav til godkjente måleavvik.
- Målt høydeforskjell på over 20 mm innenfor en lengde på 2 meter. Tilstandsgrad 3 gis med bakgrunn i standardens krav til godkjente måleavvik.

- Det ble foretatt kontroll på planhetsavvik ved hjelp av en punktlaser, målt ca. 15 mm i stue/kjøkken og 10 mm i soverom i 1. etasje, lokalt ble det målt 8 mm over 2 meter i stue/kjøkken. I 2. etasje ble det målt 24 mm i gang og 15 mm i soverom. Lokalt ble det målt 22 mm over 2 meter i entré og 10 mm i soverom.

- For å oppnå tilstandsgrad 0 eller 1 må høydeforskjellene rettes opp.
- Det anbefales å vurdere utbedring dersom det skal gjennomføres større oppgraderinger eller renovering av gulvene.
- Konsekvensen av avvikene er hovedsakelig estetisk, men kan påvirke møblering og innredning.

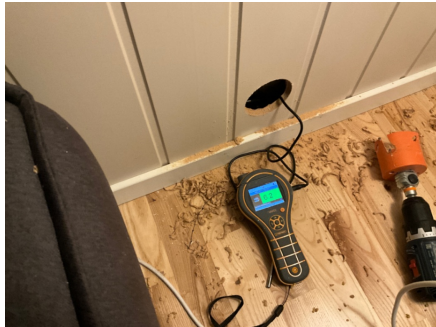
- Det er påvist indikasjoner på noe fuktgjennomtrenging i kjellergulv.

- Det er ikke montert fuktsperre eller lagt isolasjon mot grunnen, noe som medfører økt risiko for fukt fra grunnen..  
- Takstmannen gjorde fuktsøk direkte på grunnmursvegger ved hjelp av ett Protimeter, påvist unormale verdier ned mot gulv, noe som kan skyldes kapillært oppsug.

- Det påviste fuktnivå gir grunn til å overvåke konstruksjonen jevnlig for å se utvikling over tid, og eventuelt foreta tiltak for å unngå fuktskader.

- Det påviste fuktnivået tilsier at konstruksjonen bør følges opp jevnlig. Ved tegn til økning i fukt eller synlige endringer, bør det gjennomføres ytterligere undersøkelser for å vurdere behovet for tiltak.

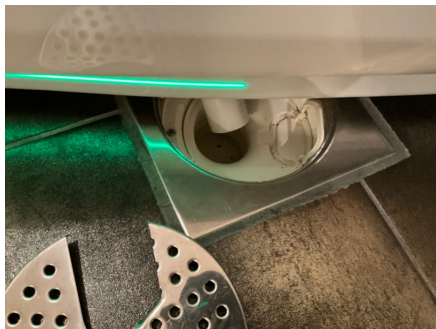
- Det er mulighet for at det kan forekomme vannlekkasje på våtrommet hvor vann ikke vil gå til sluk.
- Det er påvist at høydeforskjell fra topp slukrist til gulv/synlig topp membran ved dørterskel er mindre enn 25 mm.

- Takstmannen har foretatt kontroll av fallforhold på våtrommet ved hjelp av en punkt laser. Gulvet er tilnærmet flatt, ikke tilfredstillende fall til sluk. Eventuelt lekkasjevann/vannsløp fra alle deler av rommet vil ikke ledes mot sluk.

- Over halvparten av forventet brukstid på tettesjikt og sluk er passert, og det er usikkert om tettesjiktet er tilstrekkelig for dagens bruk, som innebærer utstrakt dusjing og vannsløp. For å redusere risikoen for lekkasjer anbefales det å benytte et tett dusjkabinett med avløp til sluket. Det er imidlertid ingen garantier for tettesjiktets tilstand, og tidspunktet for nødvendig utskifting er usikkert.

- Våtrommet kan fungere med dette avviket, men utbedring av fallforhold anbefales for å lukke avviket. Ved lekkasjer kan sluket ha begrenset kapasitet, noe som kan føre til vannskader i tilstøtende rom.

- Badet kan fungere med dagens avvik, men både tettesjikt og sluk har begrenset gjenværende levetid. På grunn av alder og usikker utførelse er det økt risiko for lekkasjer, særlig rundt sluket. Feil i dette området er en vanlig årsak til fuktskader i underliggende konstruksjoner. Det er viktig at vann ikke blir stående over vannlåsen i sluket, og jevnlig rensing er nødvendig for å redusere risikoen. Utbedring av tettesjiktet vil sjelden være økonomisk rasjonelt som enkeltstående tiltak, og bør vurderes ved en større oppgradering.

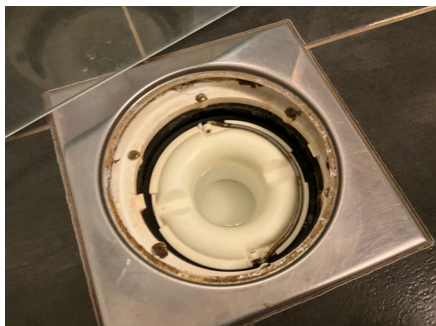
- Det er mulighet for at det kan forekomme vannlekkasje på våtrommet hvor vann ikke vil gå til sluk.
- Det er påvist avvik i fallforhold til sluk i forhold til krav i forskrift på byggetidspunktet.

- Takstmannen har foretatt kontroll av fallforhold på våtrommet ved hjelp av en punkt laser. Totalt fall er ansett som ok. Dog påvist noe svakt fall lokalt i dusjen, ikke 1:50 (1 cm pr 0,5 meter). Ellers er gulvet delvis flatt utenfor dusjen, eventuelt lekkasjevann/vannsløp vil ikke ledes mot sluk fra alle deler av rommet.

- Konsekvensen av manglende fall er økt risiko for at vann ikke ledes til sluk ved lekkasje eller vannsløp, noe som kan føre til fuktskader i tilstøtende konstruksjoner og rom.

- Det bør fremskaffes dokumentasjon på utført membran og tettesjikt, samt utføres kontroll av tetthet rundt sluk, for å redusere risikoen for lekkasjer og påfølgende fuktskader i konstruksjonen. Manglende dokumentasjon og usikker utførelse medfører økt risiko for at membranløsningen er utilstrekkelig, noe som kan føre til vanninntrenging og skader på omkringliggende bygningsdeler.

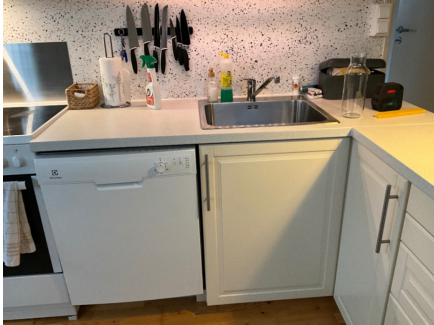
- Rør-i-rør mangler vannskap, og er ikke montert iht. preaksepterte løsninger. Lekkasje vil kunne føre til skader på omkringliggende konstruksjoner.

- Rørkursene bør merkes tydelig for å sikre enkel identifisering ved vedlikehold eller reparasjon, og for å redusere risikoen for feil ved fremtidige arbeider.

- Det bør etableres vannskap og rør-i-rør-systemet bør monteres i henhold til preaksepterte løsninger. Manglende vannskap og feilmontering medfører økt risiko for vannlekkasjer og påfølgende skader på omkringliggende konstruksjoner.
